OBJEKTS: ĒKAS TEHNISKĀS APSEKOŠANAS ATZINUMS

ADRESE: Stacijas laukums 2, Rīga, LV-1050

TAA nr. M\_10\_2024

Rīga  
2024.gada marts

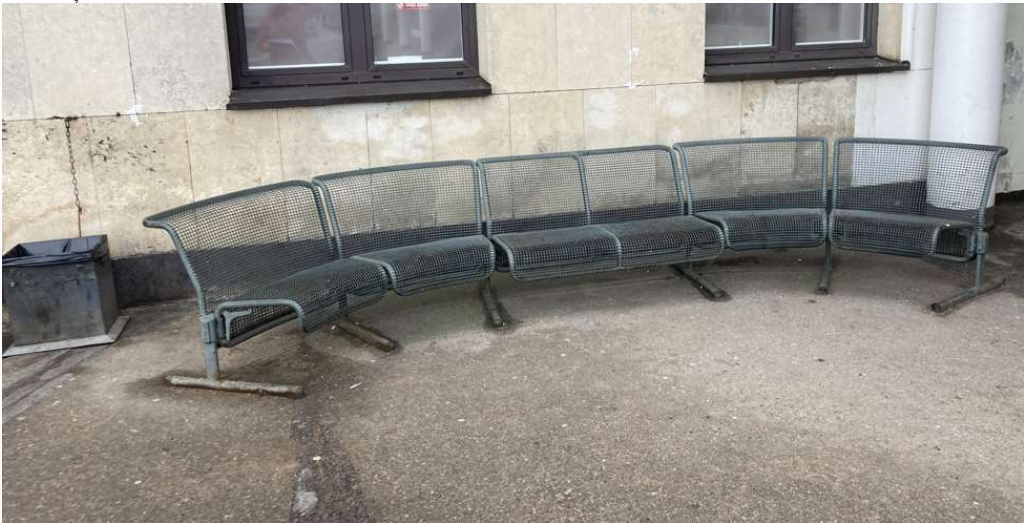
| <p>Teritorijā konstatētas atkritumu urnas un metāla soliņš. Soliņam konstatēta korozija. Vēlams veikt soliņa krāsošanu.</p> | | |

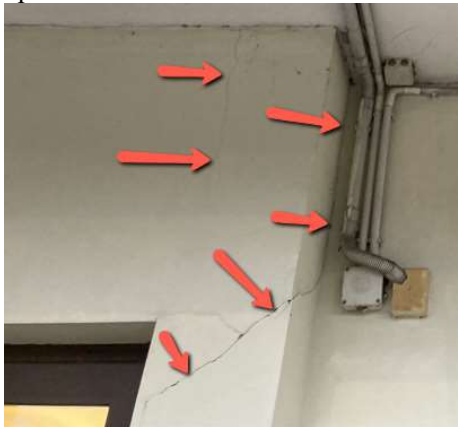
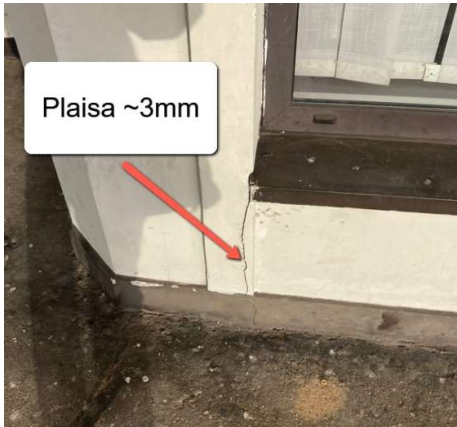
| <p><i>C.5 Ķieģeļu mūra sienas;</i><br/> Ēkas nesošās sienas veidotas no apmesta ķieģeļu mūra. Nesošajām sienām un šķērssienām plaisu atvērums nepārsniedz ~5,0mm. Plaisas konstatētas galvenokārt ailu atvērumu stūros, pārsedzes daļā un sadurvietās ar citu sienu.<br/> Ēkas nesošās sienas konstrukcija kopumā vērtējama kā neapmierinošā tehniskā stāvoklī. Ēkas konstrukcijai tika konstatēti bojājumi, kas ietekmē būves drošumu. Ēkas atjaunošanas vai pārbūves gadījumā nepieciešams veikt plaisu remontu izmantojot, piemēram, Mapei SteelBar sistēmu vai analogu. Mazām plaisām veikt injekcijas veida aizpildīšanu.</p> | | |

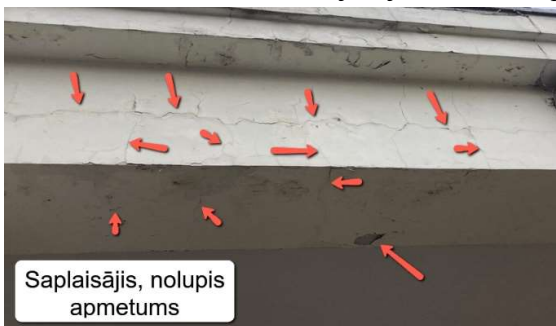
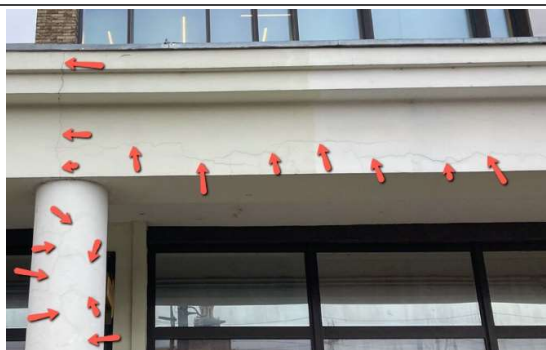
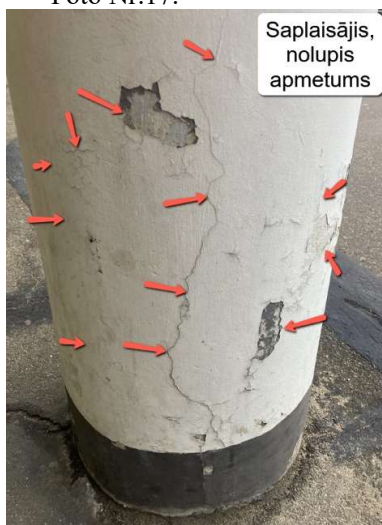
Ēkas karkasa elementi kopumā vērtējami kā neapmierinošā tehniskā stāvoklī. Konstrukcijām tika konstatēti bojājumi, kas ietekmē būves drošumu.

Ēkas atjaunošanas vai pārbūves gadījumā nepieciešams veikt detalizētāku karkasa konstrukcijas izpēti, lai pārliccinātos par konstatētās plaisas ietekmi uz kopējo būves lietošanas drošību un mehānisko stiprību un stabilitāti. Nepieciešams veikt karkasa konstrukciju atjaunošanas un pastiprināšanas darbus.

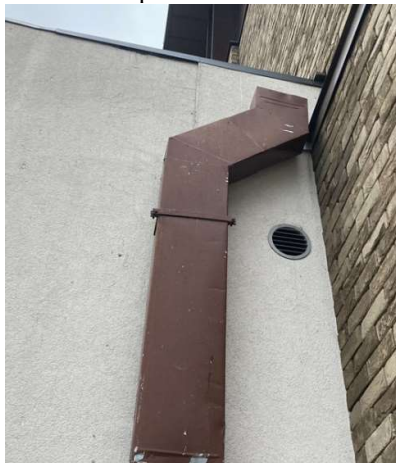
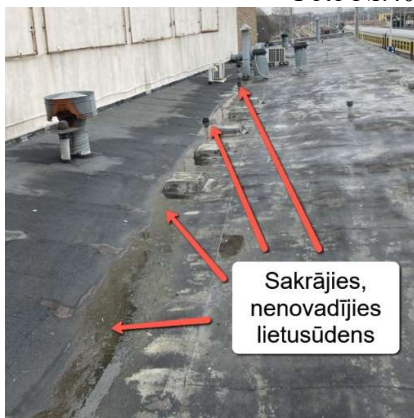
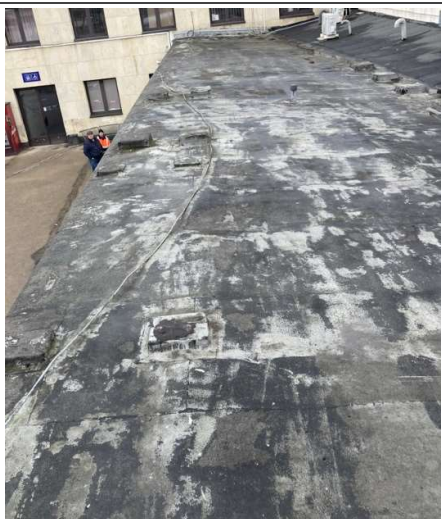
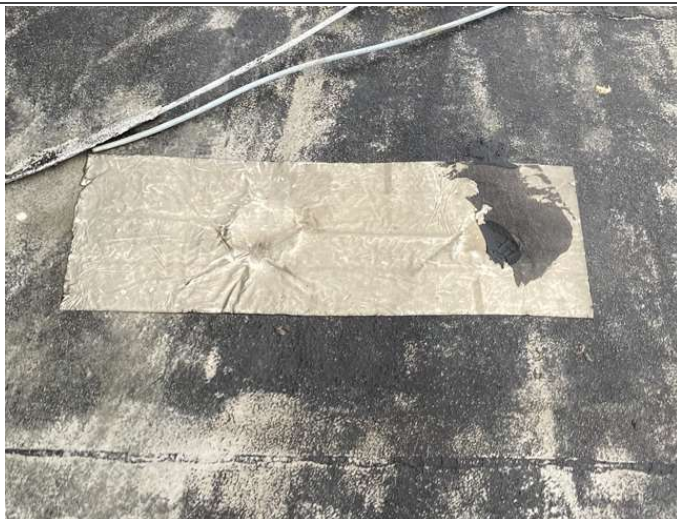
Jumta segums bitumena ruļļmateriāla, kas ir periodiski atjaunots. Daudzviet konstatēts bojājums jumta seguma pieslēgumam pie ēkas ārsienas vai parapeta salaiduma vietās, kur savienojumi nav hermētiski. Uz jumta krājas stāvošs ūdens, kas netiek novadīts. Lietusūdens notekai nav atbilstoši izbūvēts savienojums ar lietusūdens kanalizāciju, kā rezultātā lietusūdens nonāk uz fasādes un to pārmitrina.

Kopumā jumta segums un lietusūdens novadsistēma vērtējama kā neapmierinošā tehniskā stāvoklī. Jumta nesošās konstrukcijas kopumā vērtējamas kā neapmierinošā tehniskā stāvoklī. Ēkas konstrukcijai netika konstatēti bojājumi, kas ietekmē būves drošumu. Ēkas atjaunošanas vai pārbūves gadījumā nepieciešams veikt jumta seguma atjaunošanas darbus pilnā apjomā. Nepieciešama lietusūdens savākšanas sistēmas atjaunošana. Nepieciešams veikt detalizētāku jumta pārseguma konstrukcijas izpēti, lai pārliecinātos par konstatētās plaisas ietekmi uz kopējo būves lietošanas drošību un mehānisko stiprību un stabilitāti.

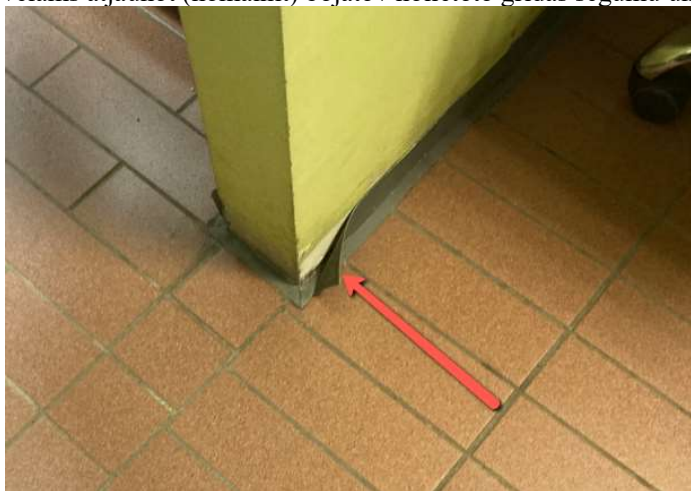
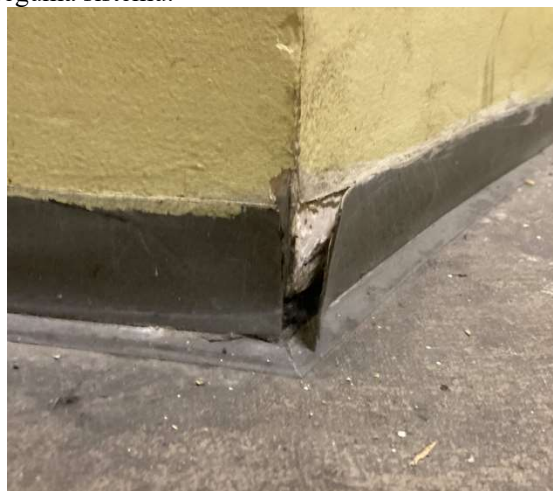
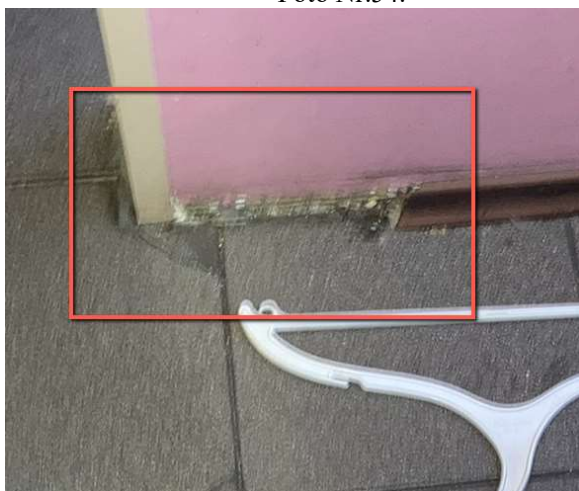
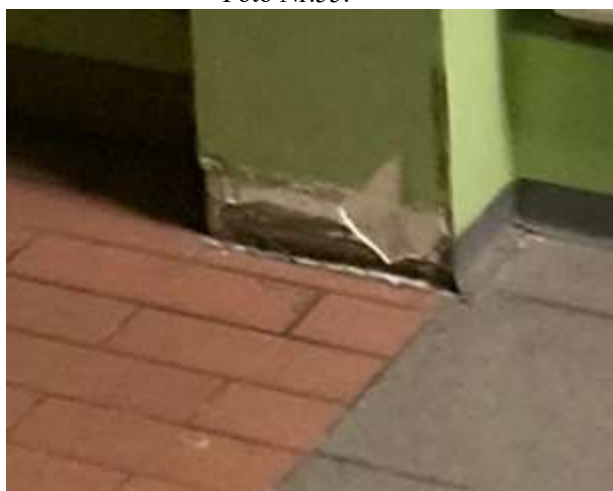
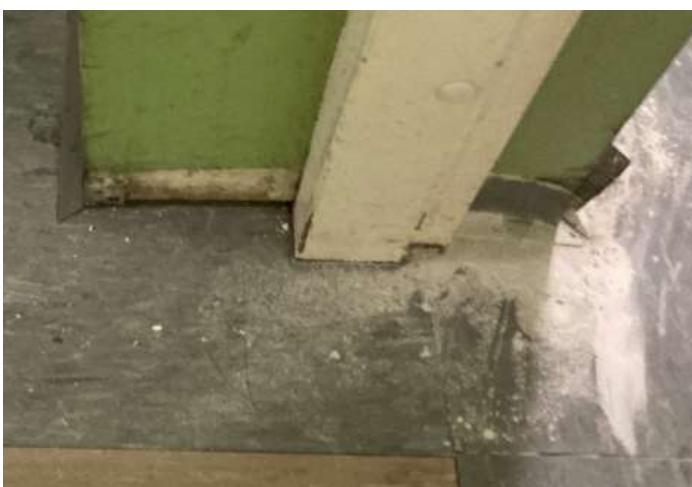
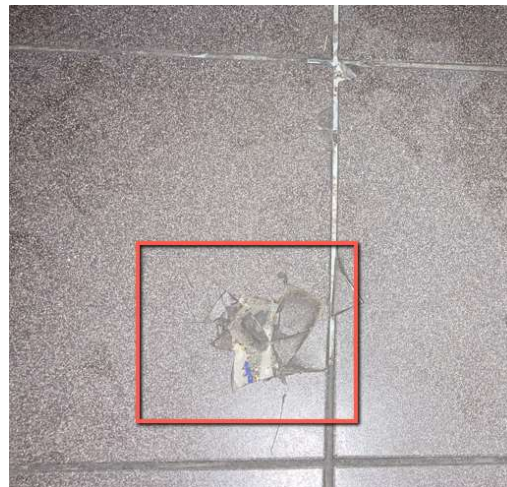
Ēkas grīdas konstrukcija galvenokārt dz/b konstrukcijas pārseguma ar mīksto lokšņu materiālu (linoleju), atsevišķās telpās – keramiskās flīzes un betona klona grīda. Linolejam loāli konstatētas plaisas un šuvju nevienmērīgums, bojātas grīdlīstes. Keramiskās flīzes ir saplaisājušas un lokāli trūkst atsevišķas flīzes.

Kopumā grīdas konstrukcijas ir apmierinošā tehniskā stāvoklī. Ēkas atjaunošanas vai pārbūves gadījumā vēlams atjaunot (nomainīt) bojāto / nolietoto grīdas segumu un seguma sistēmu.

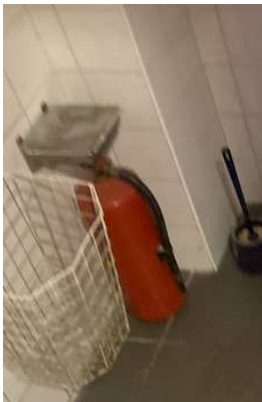
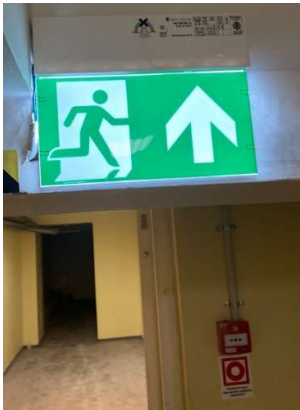
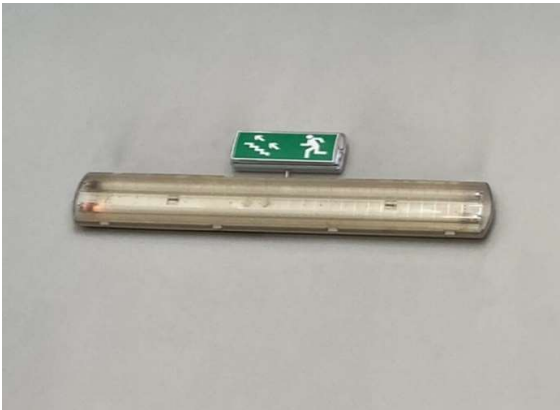
| <p>Ēka ir mūra konstrukcijas, kas ir nedegoši materiāli. Objektā konstatēta automātiskā ugunsgrēka izziņošanas sistēma. Ēkas ir aprīkota ar dūmu detektoru sistēmām un evakuācijas ceļa virzieniem. Atbilstoši LBN 405-21 7. punktam - Par atbilstošiem ugunsdrošības risinājumiem tiek uzskatīti risinājumi, kas tika realizēti brīdī, kad būve vai būves daļa (ja tika veikta būves daļas atjaunošana vai pārbūve) tika pieņemta ekspluatācijā, un ugunsdrošības risinājumi atbilst normatīvajos aktos ietvertajām ugunsdrošības prasībām, kas bija spēkā projekta akceptēšanas brīdī.</p> <p>Precīzu neatbilstību apzināšanai nepieciešams izstrādāt ugunsdrošības pasākumu pārskatu (UPP), kur būvspeciālists apzinās ugunsdrošības neatbilstības prasības atbilstoši spēkā esošajiem būvnormatīviem, kas būtu jānovērš ēkas atjaunošanas vai pārbūves gadījumā. Nepieciešams regulāri veikt sistēmas apkalpošanu. Ēkas atjaunošanas vai pārbūves gadījumā nepieciešams uzlabot ugunsdrošības sistēmu atbilstoši spēkā esošajiem būvnoteikumiem.</p> | | |

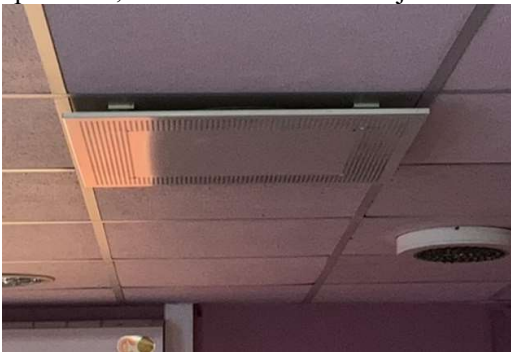
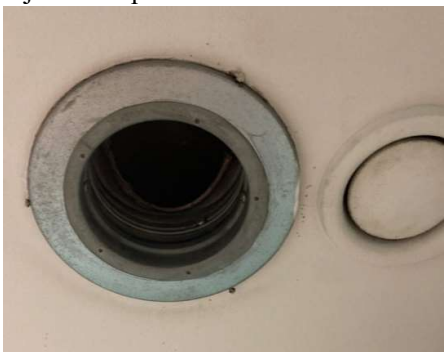
| <p>66a Mehāniskā vēdināšana;</p> <p>Ēkai galvenokārt paredzēta mehāniskā vēdināšana. Telpās izbūvēta horizontālā gaisa vadu sistēma. Skārda ventilācijas izvadiem konstatēta korozija.</p> <p>Kopumā ventilācijas sistēma vērtējama kā apmierinoša tehniskā stāvoklī. Vēlams veikt gaisa vadu tīrīšanu atbilstoši normatīvo aktu prasībām, kā arī nomainīt ventilācijas izvadu bojātās komponentes.</p> | | |

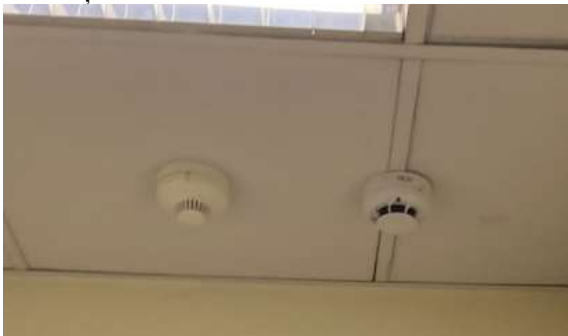
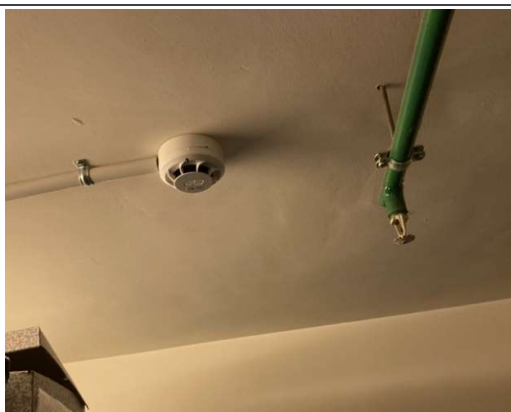
| <p>Ēkā ir izbūvēta arī automātiskās ugunsgrēka atklāšanas sistēma ar dūmu detektoriem. Izbūvēta sprinkleru sistēma. Lokāli cauruļvadi ir korodējuši. Izbūvēts ugunsdzēsības ūdensvads ar ugunsdzēsības krānu kastēm. Uztādīti ugunsdzēsīgie aparāti.</p> <p>Kopumā elementi ir apmierinošā stāvoklī un atbilst normatīvo aktu prasībām. Nepieciešams nomainīt bojātos sprinkleru sistēmas cauruļvadus.</p> | | |

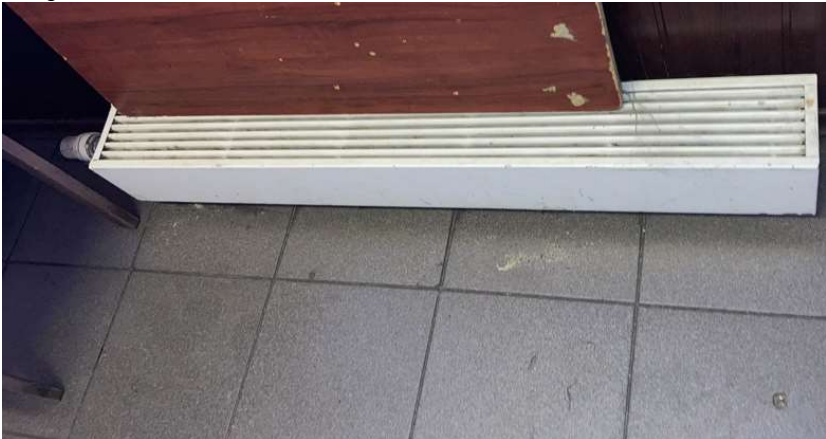
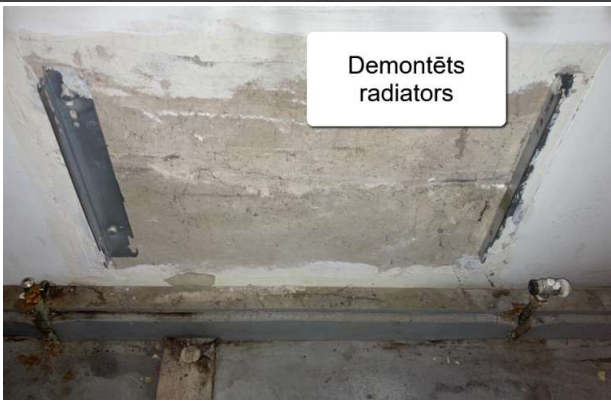
| <p>Ēkā ir centrālā siltumapgāde. Laika gaitā sistēma ir daļēji pārbūvēta un modernizēta. Konstatēti konvektortipa sildķermeņi. Elementiem tika konstatēti siltuma regulācijas vārsti. Lokāli sildķermeņi ir demontēti.</p> <p>Kopumā elementi ir apmierinošā tehniskā stāvoklī. Ēkas atjaunošanas vai pārbūves gadījumā vēlams veikt apkures sistēmas pilnu atjaunošanu / pārbūvi.</p> | | |

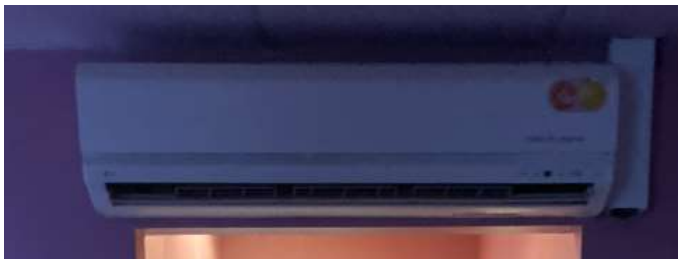
| <p>Ēkā konstatētas ventilācijas un gaisa kondicionēšanas sistēmas darba kārtībā.<br/> Kopumā elementi ir labā tehniskā stāvoklī.</p> <div style="display: flex; justify-content: space-around;"> </div> <div style="display: flex; justify-content: space-around; margin-top: 5px;"> <div>Foto Nr.171.</div> <div>Foto Nr.172.</div> <div>Foto Nr.173.</div> </div> <div style="display: flex; justify-content: space-around; margin-top: 10px;"> </div> <div style="display: flex; justify-content: space-around; margin-top: 5px;"> <div>Foto Nr.174.</div> <div>Foto Nr.175.</div> <div>Foto Nr.176.</div> </div> | | |

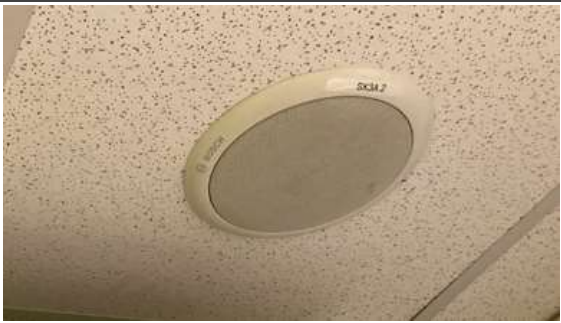
| <p>Ēkā ir konstatēti vājstrāvas tīkli. Konstatēti datora tīkli un centrālās izziņošanas sistēma.<br/>Kopumā elementi ir apmierinošā tehniskā stāvoklī.<br/>Ēkas atjaunošanas vai pārbūves gadījumā vēlams veikt vājstrāvas sistēmas pilnu atjaunošanu / pārbūvi.</p> | | |
