TEHNISKĀS IZPĒTES ATZINUMS
Nr. TA-07/2021_SL2

**Pārseguma konstrukcijas Rīgas pasažieru stacijā
Rīgā, Stacijas laukumā 2**

SIA "Tectum supervising"

2021.gada jūlijs

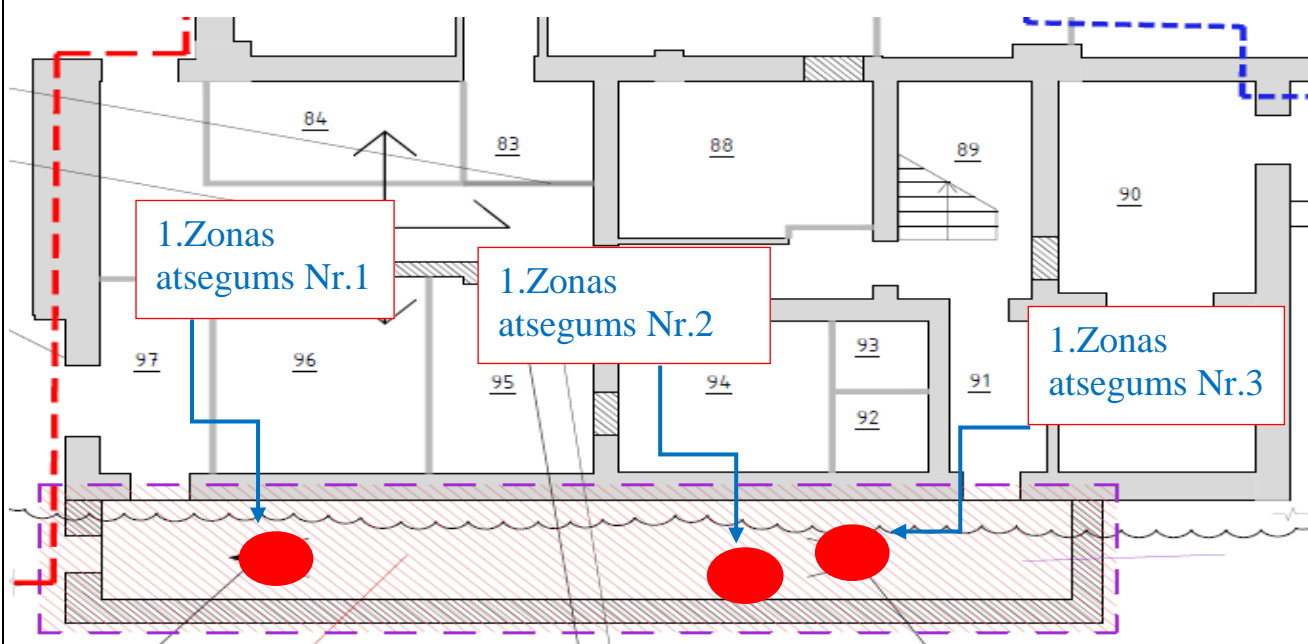
Foto Nr. 2 Atseguma vietas izpētes zonā Nr.1.

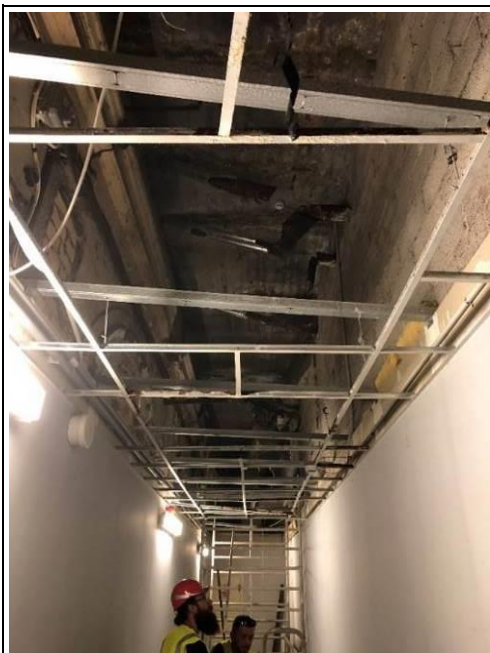
Foto Nr. 3, 4 Pārsegums gaitenī (atrodas ārpus kadastrālās uzlm. lietas) atrodas zem perona D-DR stūrī.

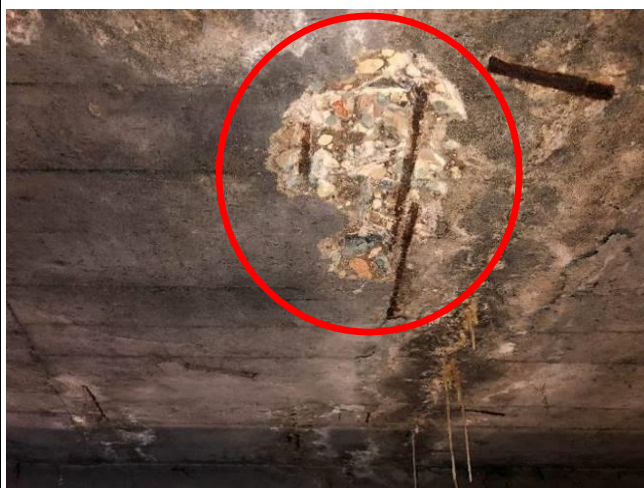
Atsegumā uzmērītā betona aizsargkārtā 10mm. Kopumā pārseguma konstrukcijai novērojama nepietiekoša betona aizsargkārtā, par ko liecina betona nodrupumi stiebrojuma zonās.

Atsegumā nesošajam stiebrojumam novērojama virsmas korozija, mehāniski attīrot stiegru no korozijas tika secināts, ka tās šķērsriezuma zudums ir vid.10% (samazinājies profilējuma augstums). Gludstiegrai (šķērsstiegra) šķērsriezuma zudums netika konstatēts, tikai virsmas korozija.

Foto Nr. 5 Atsegums Nr.1, atsegts apakšējais stiegrojums.

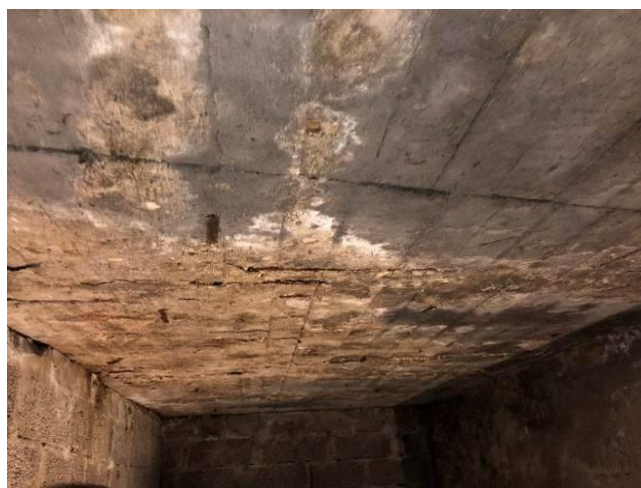
Foto Nr. 6 Pārseguma konstrukcija atseguma Nr.1 zonā.

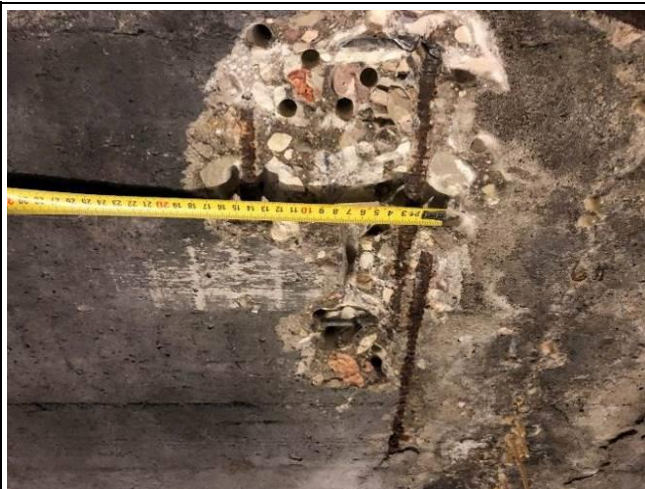
Foto Nr. 9 Nesošā stiegrojuma solis 150mm.

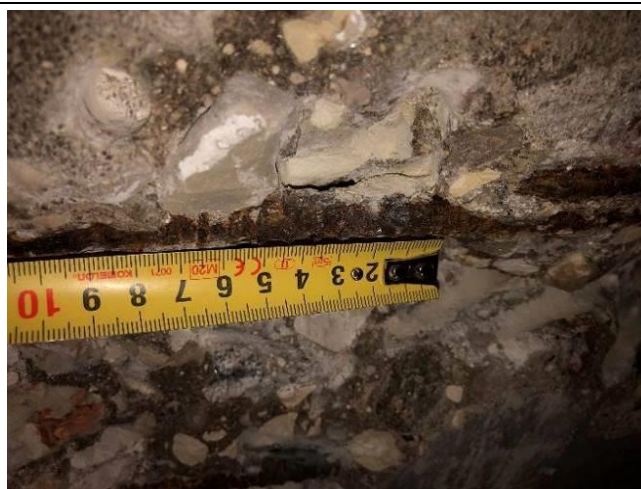
Foto Nr. 10 AIII klases stiegra.

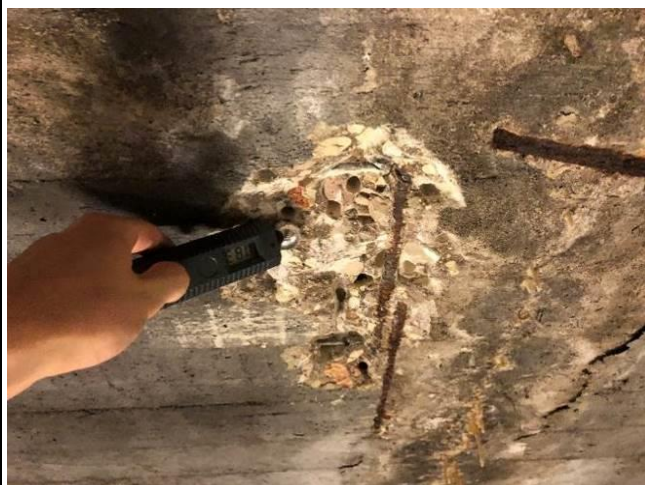
Veicot mitruma mērījumus betonā, tika konstatēts, ka mitruma daudzums betonā ir 3.5-4.0%CM, kas nav uzskatāms par ūdens piesātinātu betonu, mitruma līmenis ir atbilstošs telpas apstākļiem, telpā ir paaugstināts mitrums. Mitruma daudzums betonā norāda, ka izteikta ūdens migrācija no augšas nenotiek. Stiebrojuma bojājumi ir vairāk saistīti ar telpas paaugstināto gaisa mitrumu. Mitruma mērījumi betonā tika veikti ar HYDROMETTE Compact B mērierīci.

Foto Nr. 11 Mitrums betona konstrukcijā 3.5-4.0%.

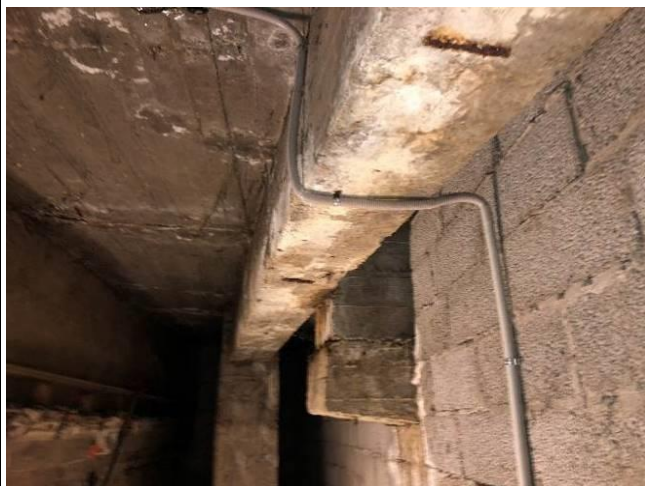
Foto Nr. 16 Pārseguma dz.betona sija, kurai veikts atsegums.

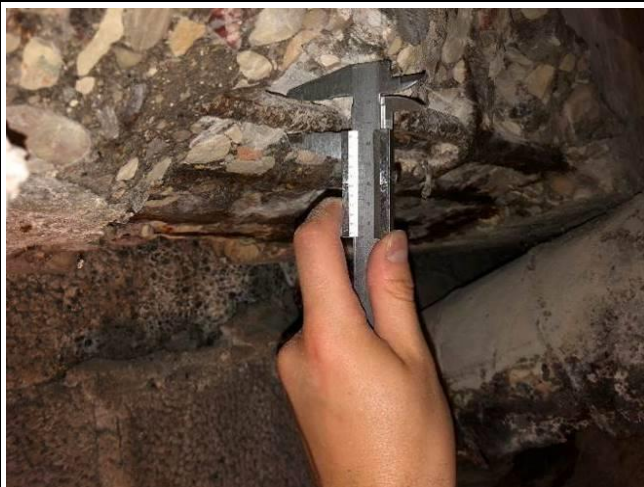
Foto Nr. 18 Nesošais stiegrojums 4xØ16mm.

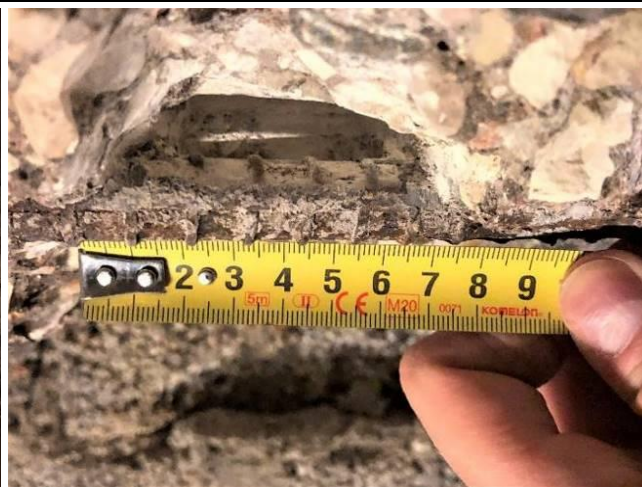
Foto Nr. 19 AIII klases stiegra, t-12mm.

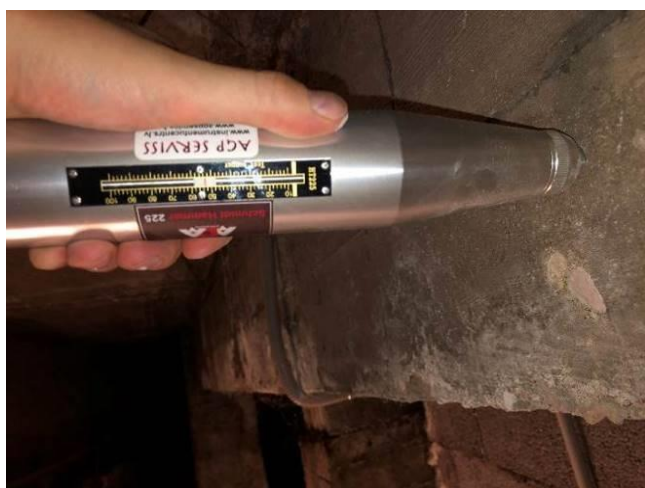
Foto Nr. 20 Betona cietības pārbaude ar šmita āmuru – 50MPa.

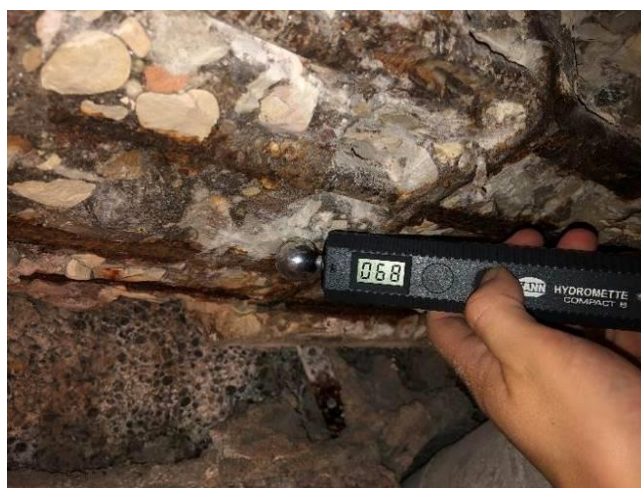
Foto Nr. 21 Mitrums betona konstrukcijā 3.5-4.0%CM.

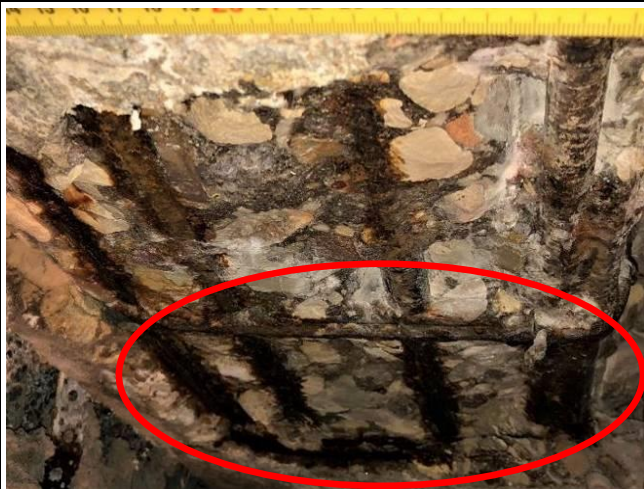
Atsegumā atsevišķām nesošajām stiegrām novērojama virsmas korozija, mehāniski attīrot stiegru no korozijas tika secināts, ka tās šķērsriezuma zudums ir vid.15% (pilnīgs profilējuma zudums). Atseguma vieta sakrīt ar stiegru garenpārlaiduma vietu. Veicot betona negraujošo pārbaudi - noteikta betona virsmas kubiskā stiprība, testus veicot ar Šmita āmuru, secināms, ka betona cietība vid. ir 50MPa.

Foto Nr. 22 Nesošā stiegrojuma pilnīgs profilējuma zudums.

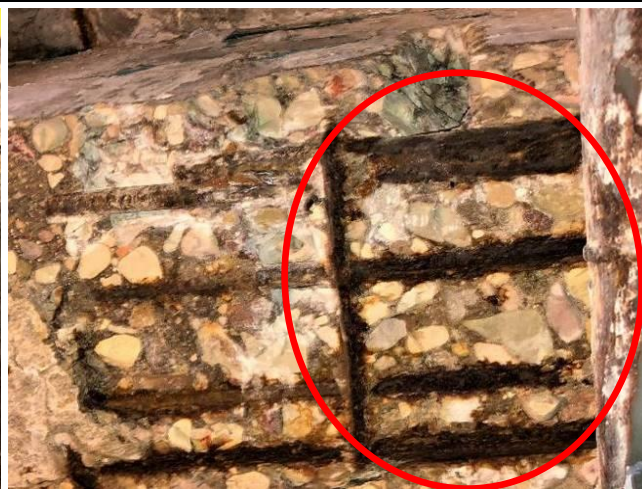
Foto Nr. 23 Nesošā stiegrojuma pilnīgs profilējuma zudums.

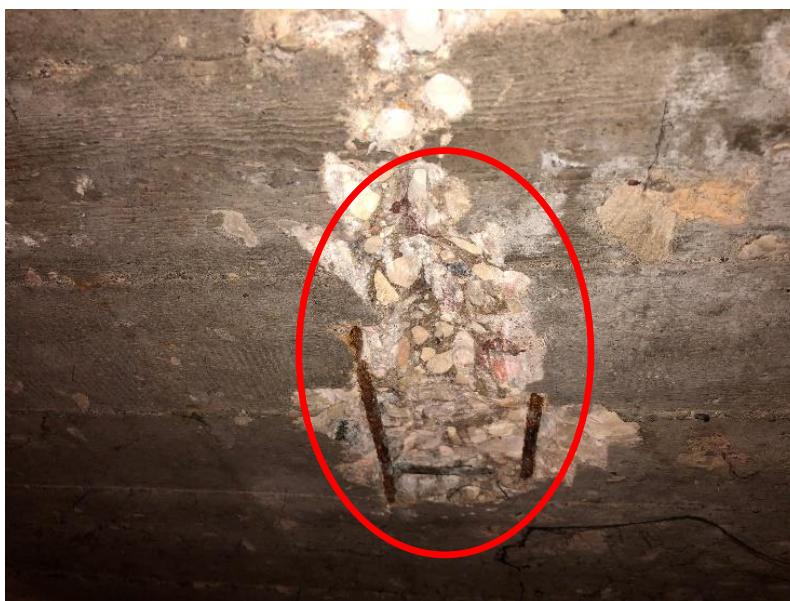
Atsegumā uzņēmītā betona aizsargkārtā 5mm. Kopumā pārseguma konstrukcijai novērojama nepietiekoša betona aizsargkārtā, par ko liecina betona nodrupumi stiegrojuma zonās.

Foto Nr. 25 Atsegums Nr.3, atsegts apakšējais stiegrojums.

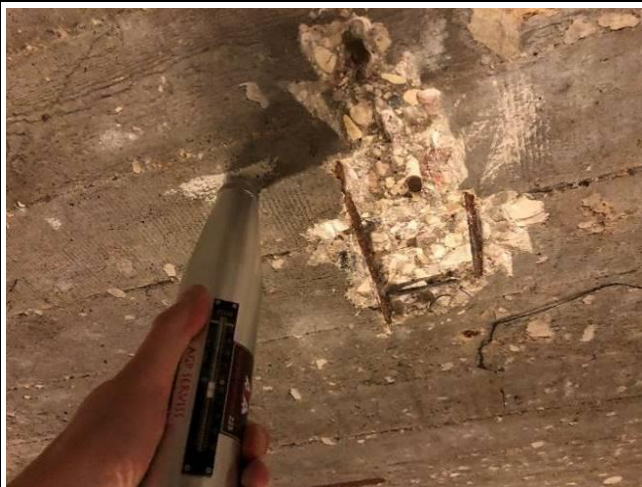
Foto Nr. 26 Betona cietības pārbaude ar šmita āmuru – 45MPa.

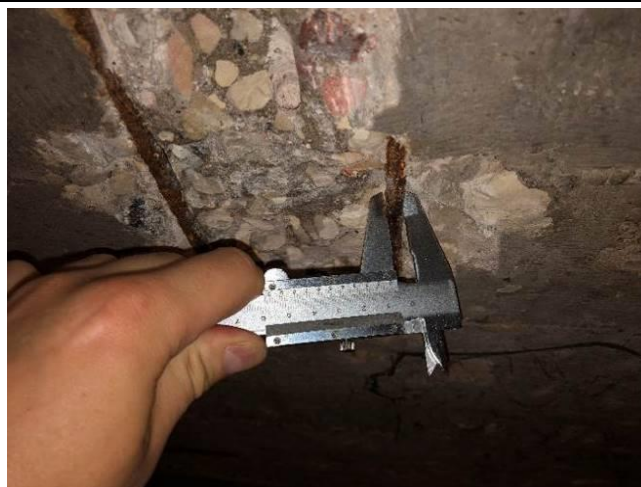
Foto Nr. 27 Nesošais stiegrojums gludstiegra Ø8mm.

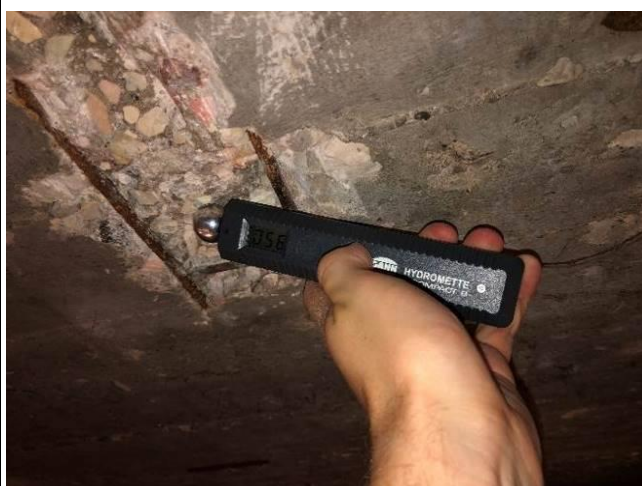
Veicot mitruma mērījumus betonā, tika konstatēts, ka mitruma daudzums betonā ir 2.5%CM, kas ir uzskatāms par sausu betonu. Mitruma daudzums betonā norāda, ka ūdens migrācija no augšas nenotiek. Stiegrojuma bojājumi ir vairāk saistīti ar telpas paaugstināto gaisa mitrumu. Mitruma mērījumi betonā tika veikti ar HYDROMETTE Compact B mērierīci.

Foto Nr. 30 Mitrums betona konstrukcijā 2.5%CM.

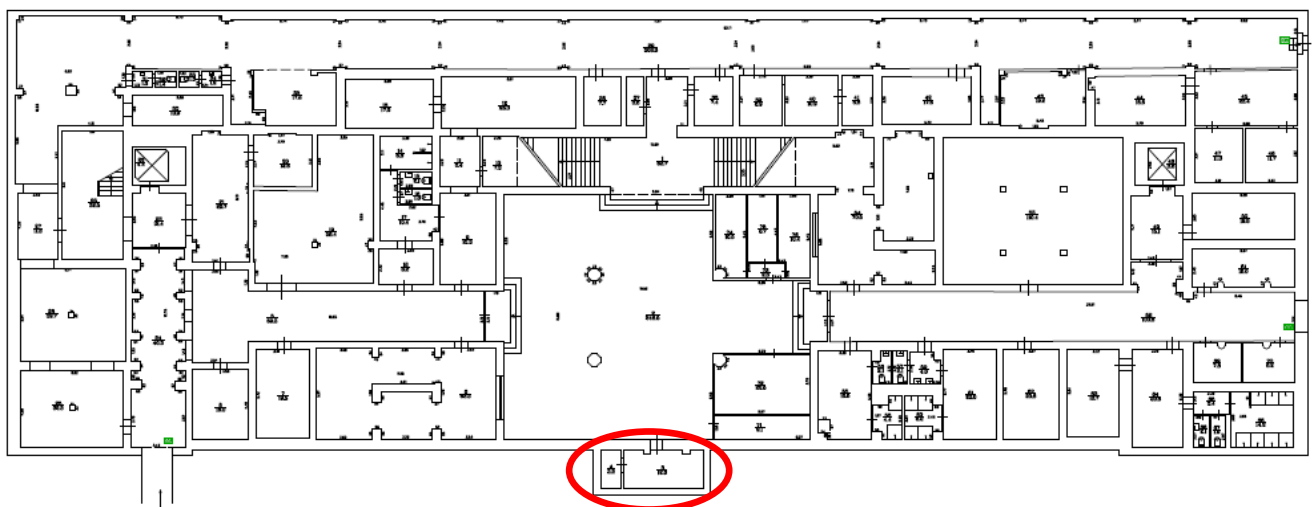
Foto Nr. 32 Izpētes zona Nr.2 (pagraba stāva telpa Nr.3)

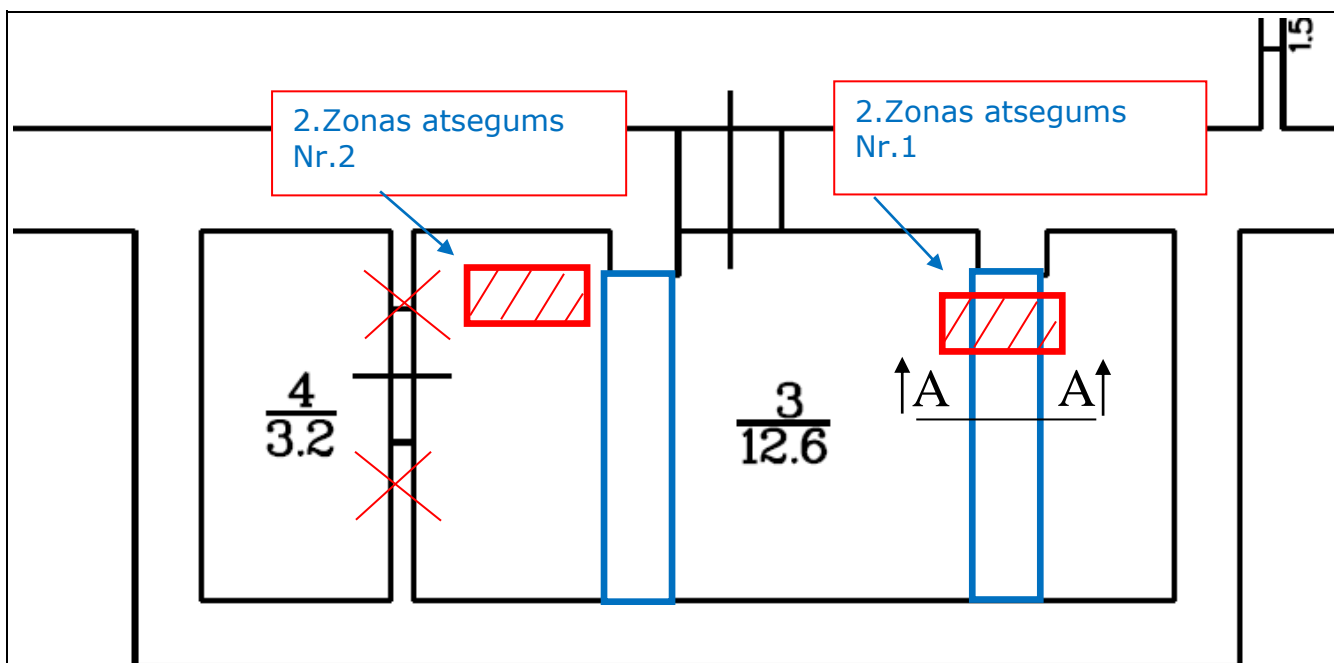
Foto Nr. 33 Atseguma vietas telpas Nr.3 pārseguma konstrukcijā.

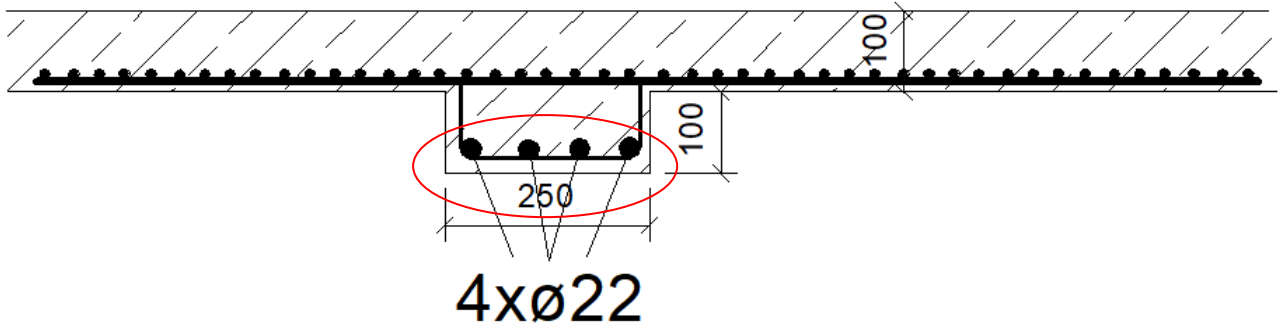
A-A

Foto Nr. 34 Pārseguma konstrukcijas šķērsriezums A-A.

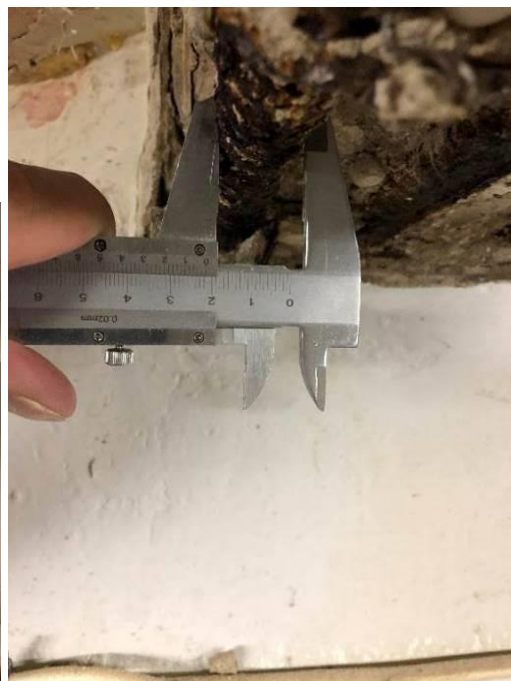
Foto Nr. 40 Steigras 4x \varnothing 22mm.

Atsegumā nesošajām stiegrām novērojama virsmas korozija, mehāniski attīrot stiegru no korozijas tika secināts, ka tās šķērsriezuma zudums ir vid.10% (apakšējās daļas profilējuma zudums).

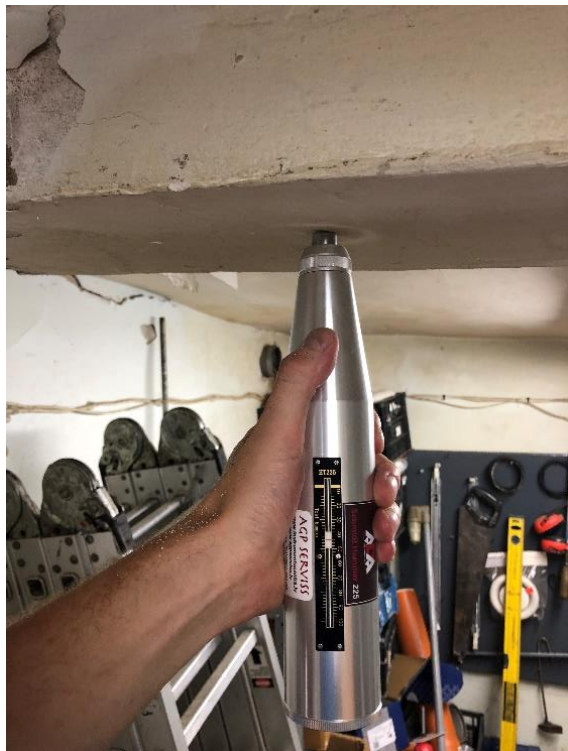
Veicot betona negraujošo pārbaudi - noteikta betona virsmas kubiskā stiprība, testus veicot ar Šmita āmuru, secināms, ka betona cietība vid. ir 35MPa. Atseguma vietā betona struktūra 20mm dziļumā neblīva, drūpoša.

Foto Nr. 41 Betona cietības pārbaude ar šmita āmuru – 35MPa.

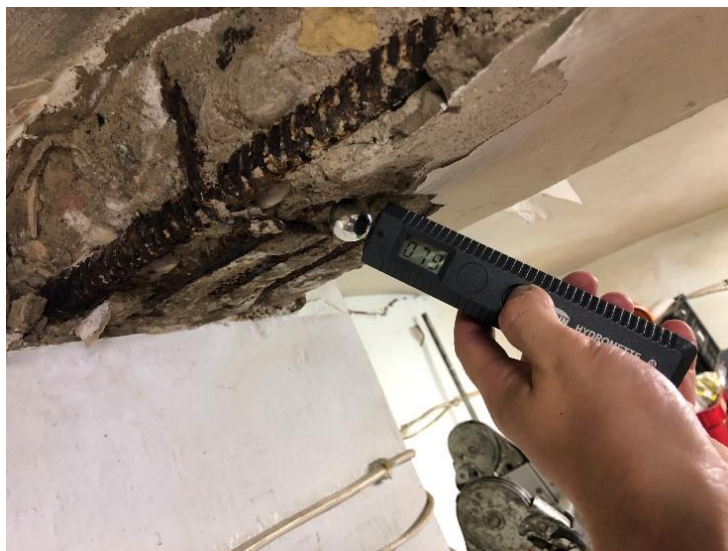
Veicot mitruma mērījumus betonā, tika konstatēts, ka mitruma daudzums betonā ir 4.0-5.0%CM, kas ir uzskatāms par mitru betonu. Ņemot vērā, ka telpas klimats ir apmierinošs un atbilstošs ekspluatācijas nosacījumiem, tad var secināt, ka mitruma migrācija notiek no augšas un tā turpinās. Mitruma mērījumi betonā tika veikti ar HYDROMETTE Compact B mērierīci.

Foto Nr. 42 Mitrums betona konstrukcijā 4.0-5.0%CM..

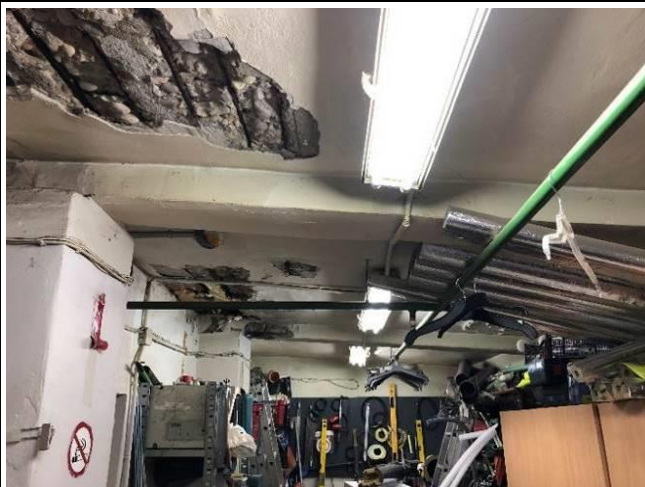
Foto Nr. 43 Telpā Nr.3 nokritusi betona aizsargkārtā.

Apsekojot 2.zonas telpas Nr.3 pārseguma konstrukciju, secināms, ka tā veidota no monolītas dz.betona rīģeļu un plātnes konstrukcijas. Telpā Nr.3 apmēram 50% apjomā betona aizsargkārtā jau ir atdalījusies un stiegrojums korodējies, daļēji zaudējot savu šķērsriezumu. Betona cietība zema, sastāvs plātnes apakšējā daļā irdens.

Pārseguma konstrukciju virs telpas Nr.3 ir jādemontē, demontāžu veikt no stacijas laukuma puses, no augšas. Virs telpas pārseguma jādemontē esošais laukuma sastāvs un esošā pārseguma vietā jāizbūvē jauns monolīts dz.betona pārsegums, virs kura atjaunot hidroizolāciju un esošo grīdas sastāvu. Līdz jaunā pārseguma izbūves darbiem, uz esoša pārseguma virs telpas Nr.3 ierobežot auto transporta kustību, nav pieļaujama autotransporta novietošana uz pārseguma, jo dēļ bojājumiem nav nosakāma tā faktiskā nestspēja. Auto transporta kustība virs pārseguma ir pieļaujama, ja to no apakšas nobalsta ar pagaidu sijām un stutēm.

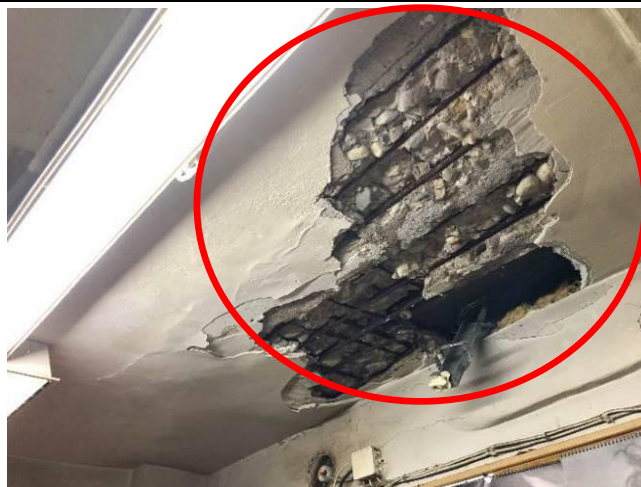
Atsedzot pārseguma plātnes (plātnes kopējais biezums 100-120mm) apakšējo stiegrojumu, tika konstatēts, ka tas abos virzienos veidots no AI klases gludstiegras Ø12mm, solis 100mm. Atsegumā uzmērītā betona aizsargkārtā 20mm. Atseguma zonā betona aizsargkārtā savu funkciju vairs nepilda, jo tā stiegrojuma korozijas un ūdens iedarbes rezultātā ir zaudējusi savu blīvumu un ir kļuvusi irdena, kā rezultātā tā pati krīt nost. 50% no telpas apjoma betona aizsargkārtā ir atdalījusies no pamatnes, kas netieši norāda uz to, ka stiegrojums šajās zonās ir korodējies. Atsegumā nesošajam stiegrojumam novērojama virsmas korozija, mehāniski attīrot stiegru no korozijas, šķērsriezuma zudums tika konstatēts vid.20%, daudzas stiegras ir ievērojami saslāņojušās.

Foto Nr. 44 Atseguma Nr.2 vieta.

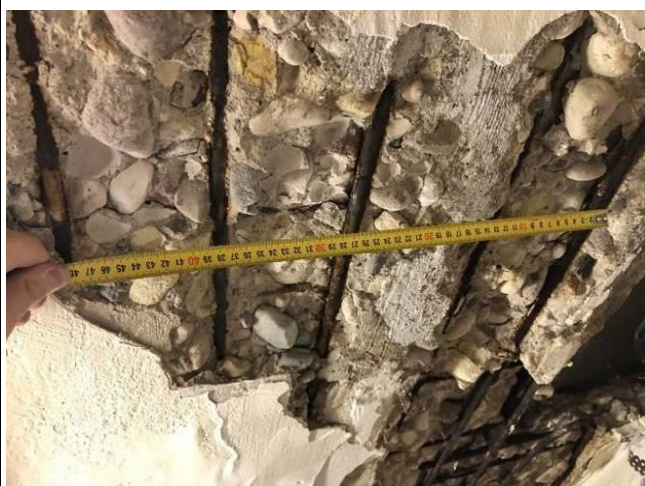
Foto Nr. 47 Nesošais stiebrojums solis 100mm.

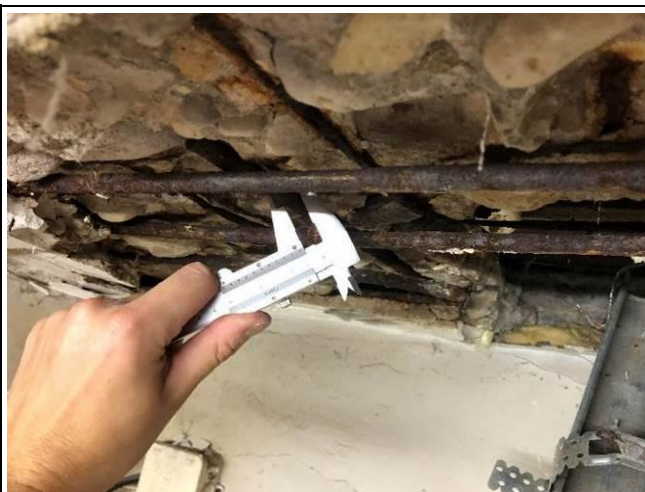
Foto Nr. 49 Nesošais stiegrojums gludstiegra Ø12mm.

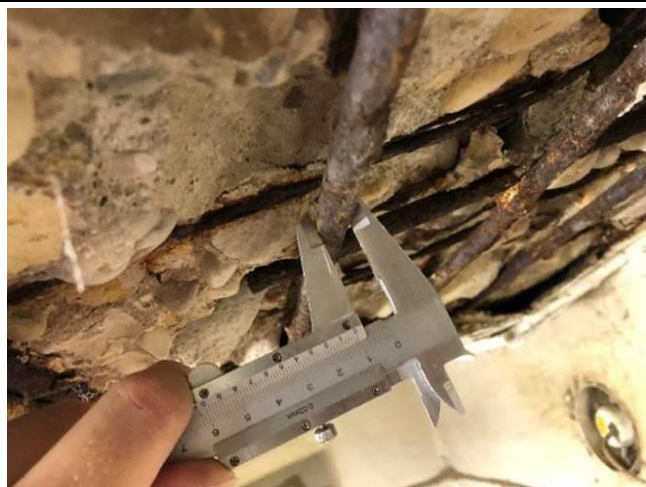
Foto Nr. 50 Nesošais stiegrojums gludstiegra Ø12mm..

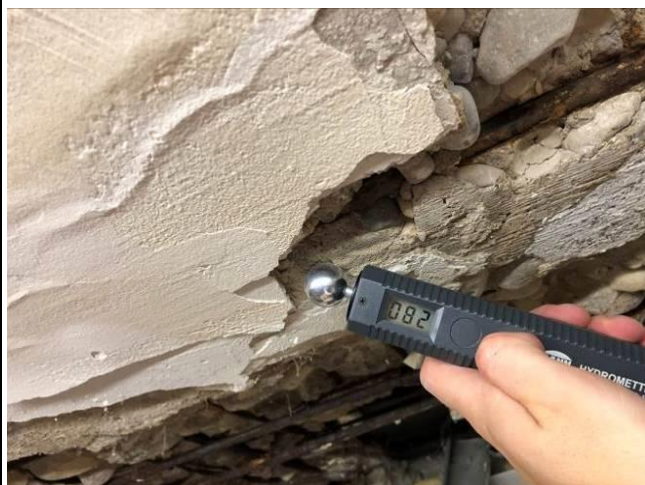
Foto Nr. 51 Mitrums betona konstrukcijā 4.0-5.0%CM.

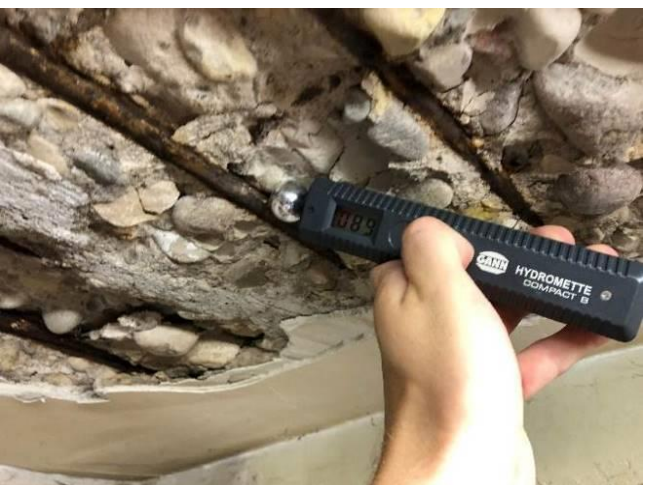
Foto Nr. 52 Mitrums betona konstrukcijā 4.0-5.0%CM.

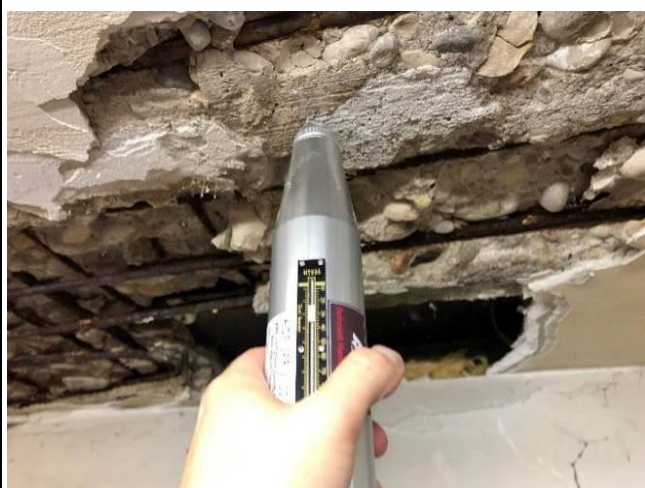
Veicot betona negraujošo pārbaudi - noteikta betona virsmas kubiskā stiprība, testus veicot ar Šmita āmuru, secināms, ka betona cietība vid. ir 25MPa.

Foto Nr. 53 Betona cietības pārbaude ar šmita āmuru – 25MPa

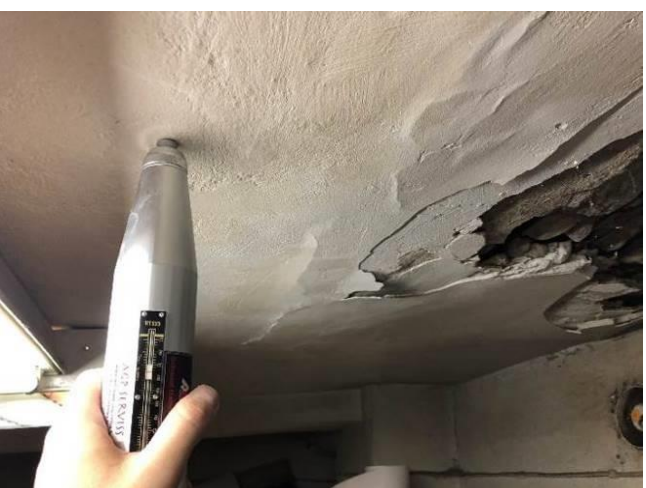
Foto Nr. 54 Betona cietības pārbaude ar šmita āmuru – 25MPa..

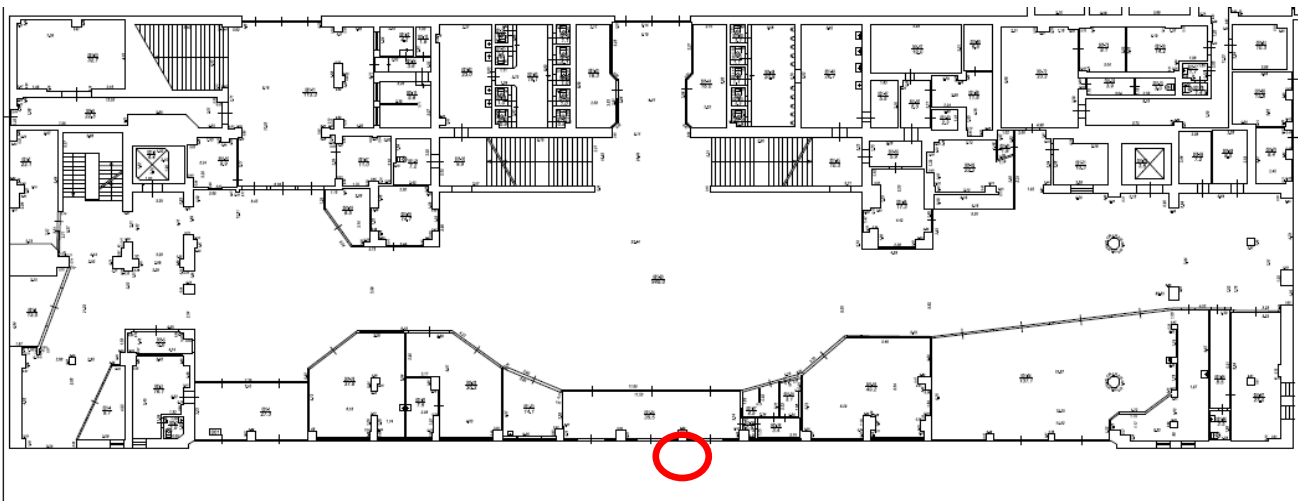
Atsegumā vizuāli redzams, ka pārseguma konstrukcija zem hidroizolācijas ir mitra, kas nozīmē, ka hidroizolācija virs pārseguma konstrukcijas vai tās pieslēgumi nav blīvi un tecēšana turpinās.

Foto Nr. 55 2.zonas atseguma Nr.3 atseguma vieta.

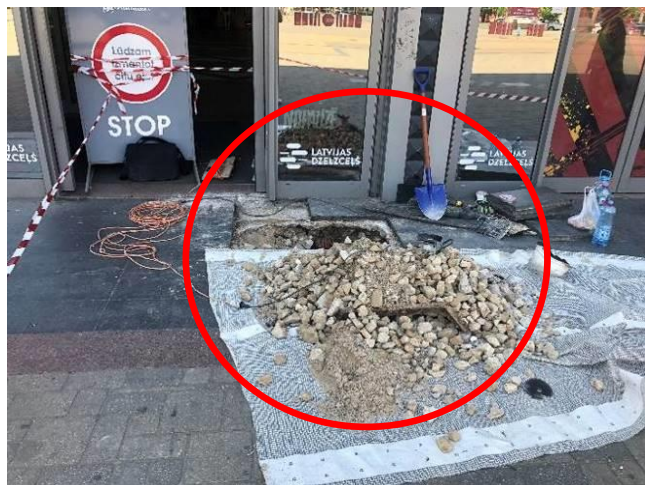
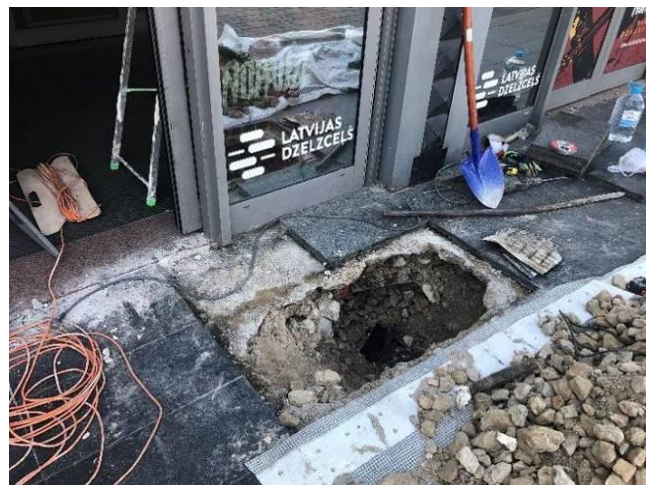
Foto Nr. 56, 57 Ieejas mezgla atsegums virs pagraba telpas (Zona 2) Nr.3 pārseguma.

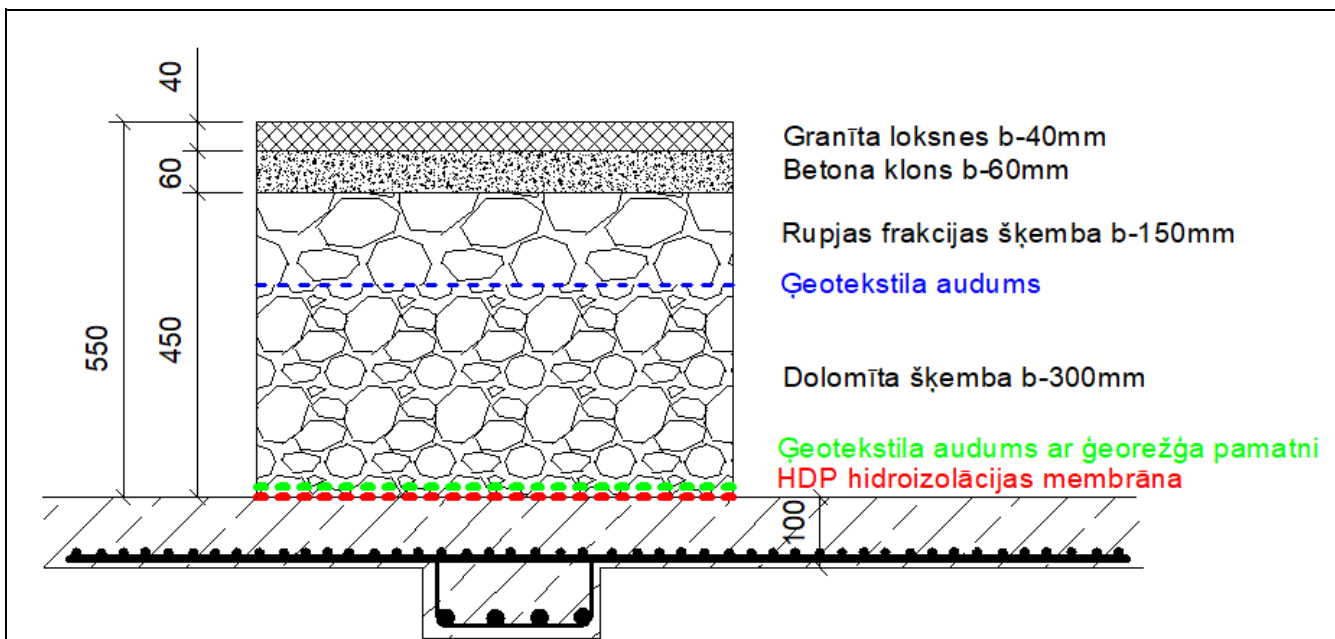
Foto Nr. 58 Atseguma šķēlums virs pagraba telpas Nr.3 pārseguma.

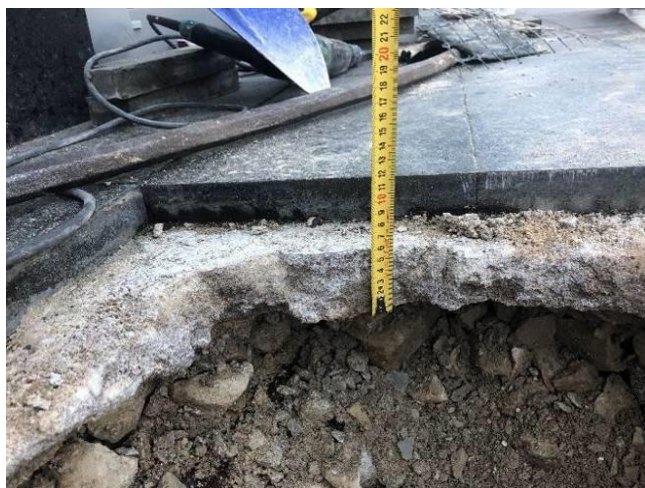
Foto Nr. 59 Nestiegrots betona klons b-60mm.

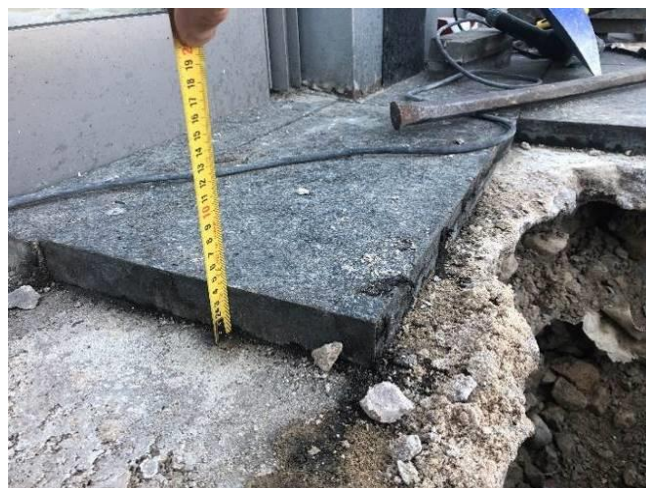
Foto Nr. 60 Granīta plāksnes b-40mm.

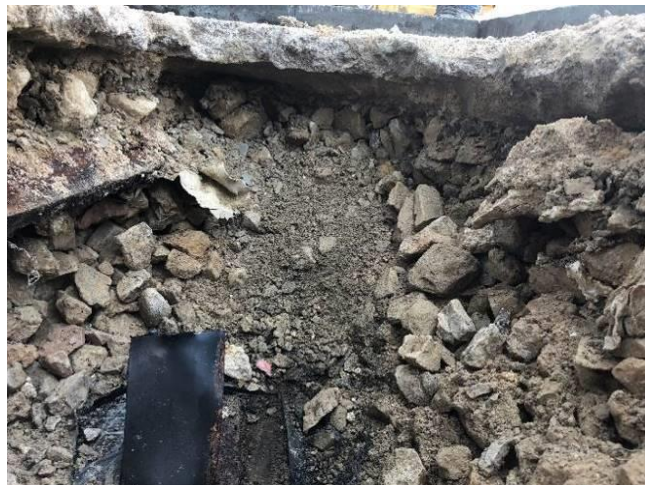
Foto Nr. 61 Ieejas mezgla šķēlums, rupja dolomīta šķemba.

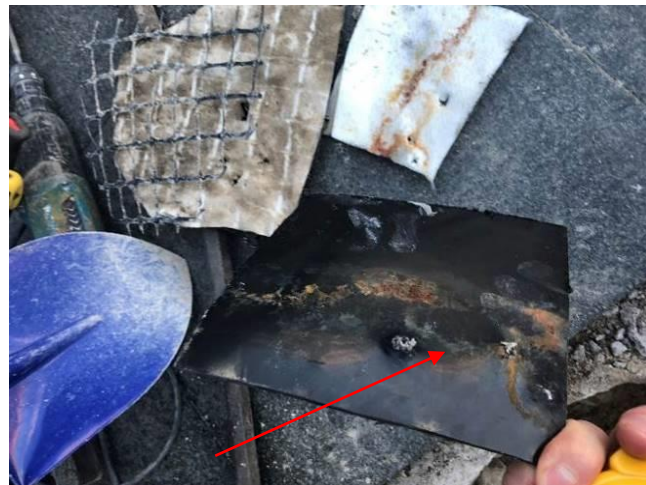
Foto Nr. 62 Virs pārseguma konstrukcijas ieklāta HDP membrāna

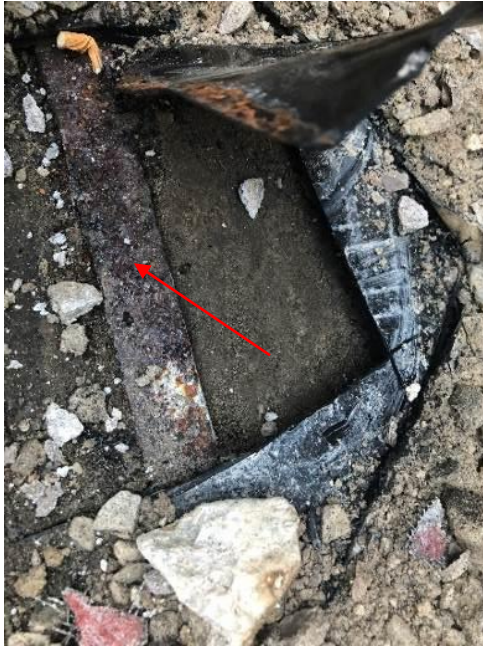
Foto Nr. 63 Pārseguma konstrukcijā redzama tērauda sija.

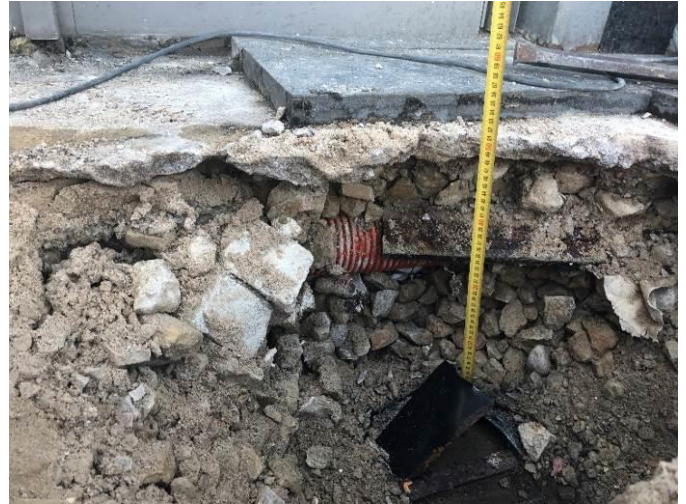
Foto Nr. 64 "Pīrāgs" b-550mm.

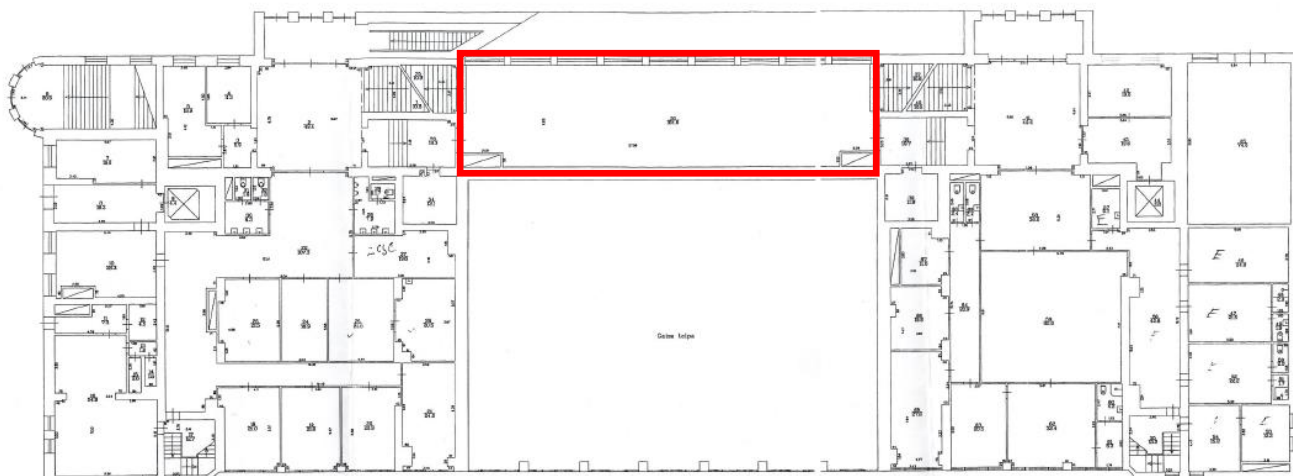
Foto Nr. 65 Izpētes zona Nr.3 (3.stāva telpa Nr.36).

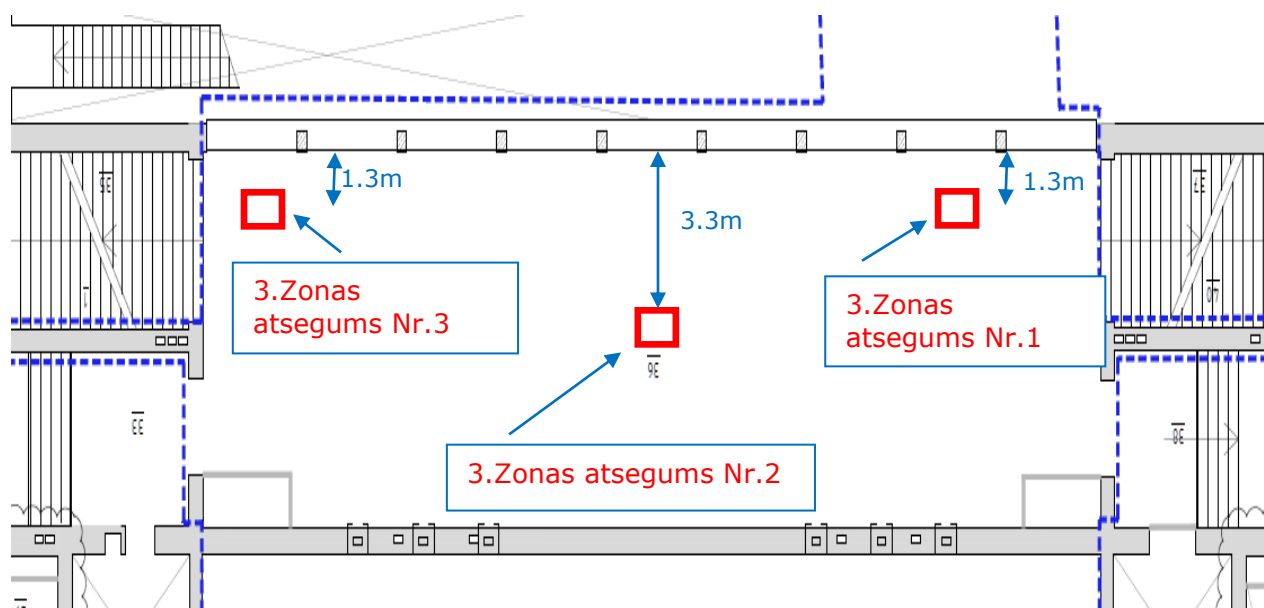
Foto Nr. 66 Izpētes zonas Nr.3 atseguma vietas.

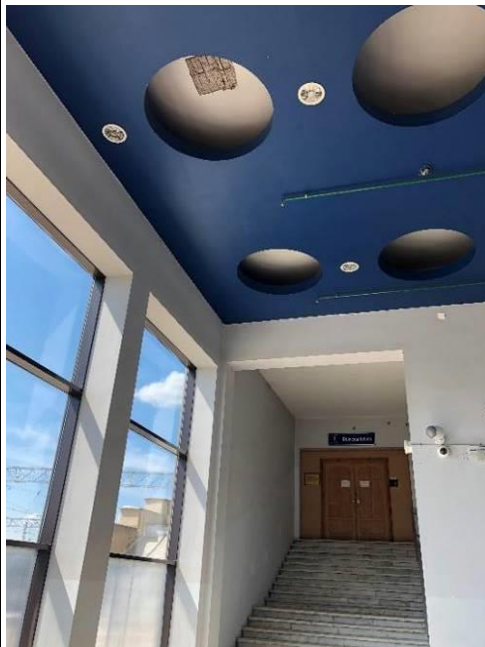
Foto Nr. 67 Atseguma vieta Nr.1.

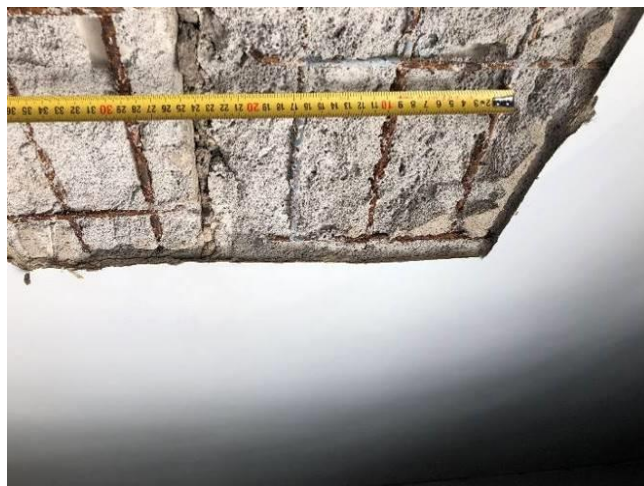
Foto Nr. 69 Darba stiegrojuma solis vid.70mm.

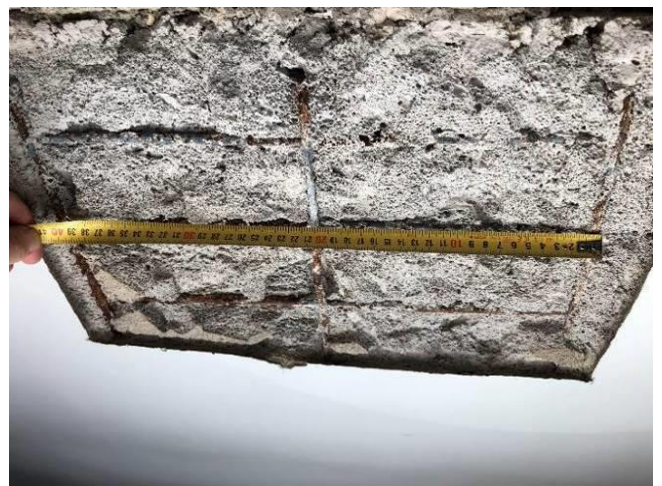
Foto Nr. 70 Konstruktīvā šķērsvirziena stiegrojuma solis 200mm.

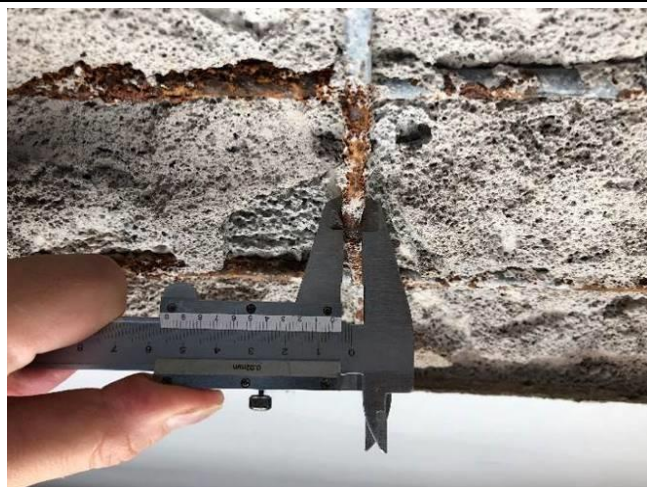
Foto Nr. 71 Konstruktīvā šķērsvirziena stiegrojums Ø6mm.

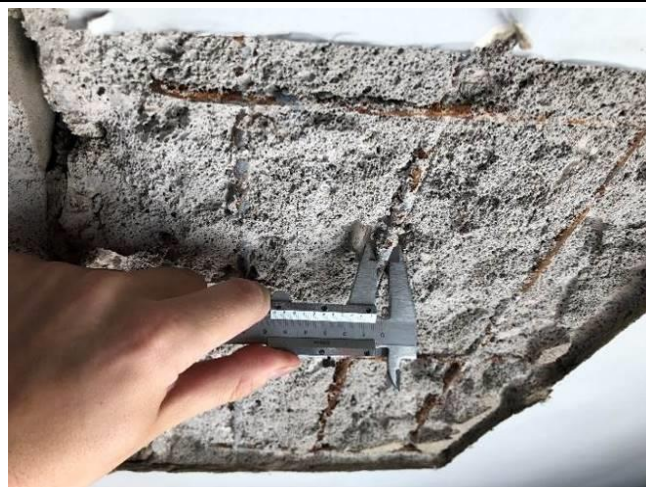
Foto Nr. 72 Darba stiegrojums Ø6mm.

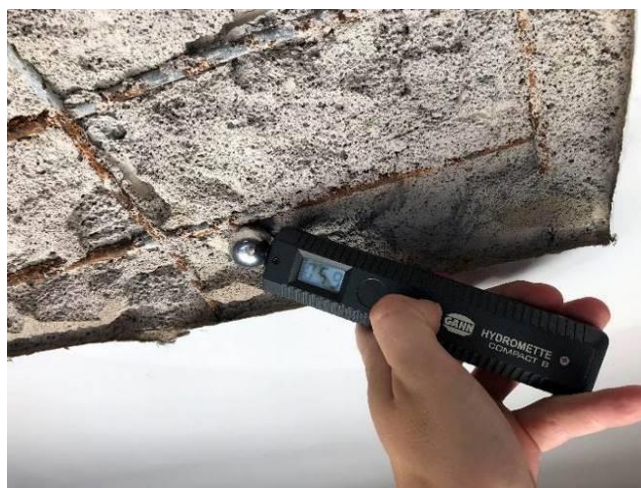
Foto Nr. 74 Mitrums gāzbetona konstrukcijā 0.5%CM.(rād. Vid.45)

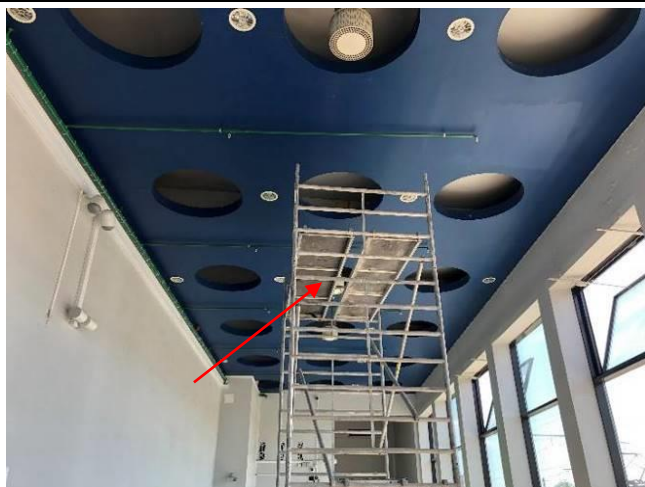
Foto Nr. 75 Atseguma vieta Nr.2.

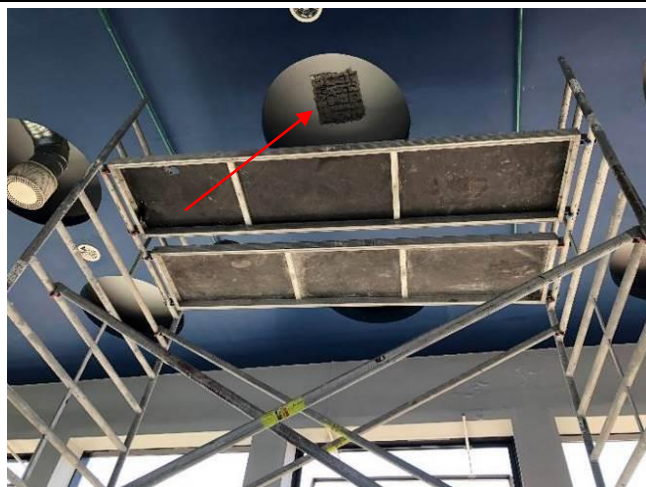
Foto Nr. 76 Atseguma vieta Nr.2.

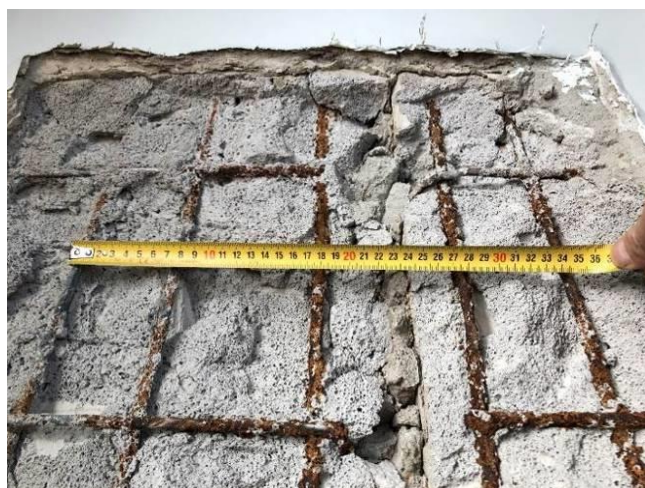
Foto Nr. 77 Darba stiegrojuma solis vid.70mm.

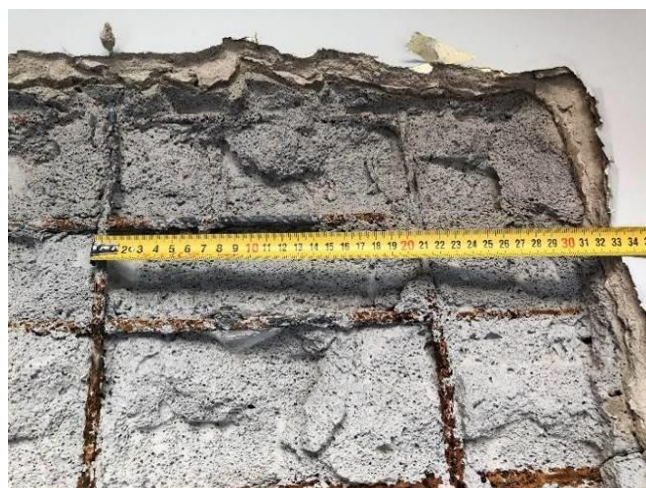
Foto Nr. 78 Konstruktīvā šķērsvirziena stiegrojuma solis 200mm.
