TEHNISKĀS IZPĒTES ATZINUMS
Nr. TA-07/2021_SL2

**Pārseguma konstrukcijas Rīgas pasažieru stacijā
Rīgā, Stacijas laukumā 2**

SIA "Tectum supervising"

2021.gada jūlijs

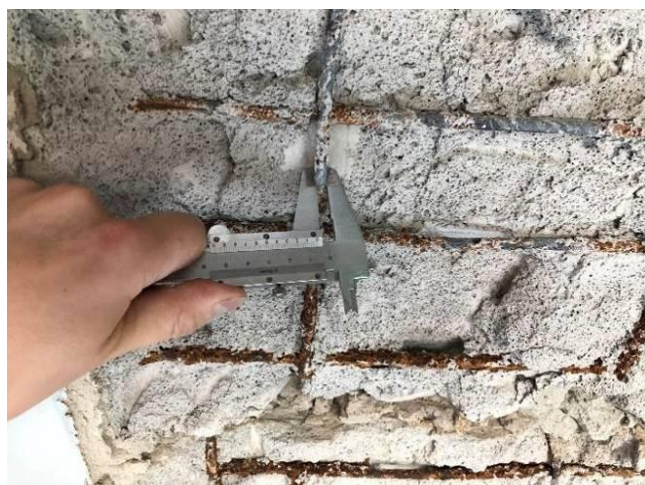
Foto Nr. 79 Konstruktīvā šķērsvirziena stiegrojums Ø6mm.

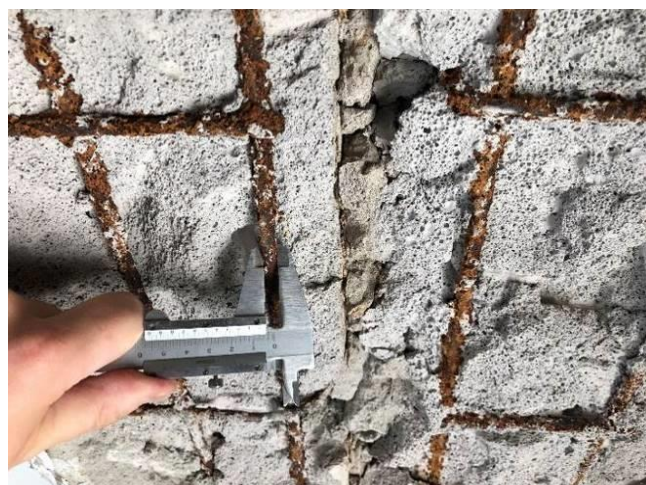
Foto Nr. 80 Darba stiegrojums Ø6mm.

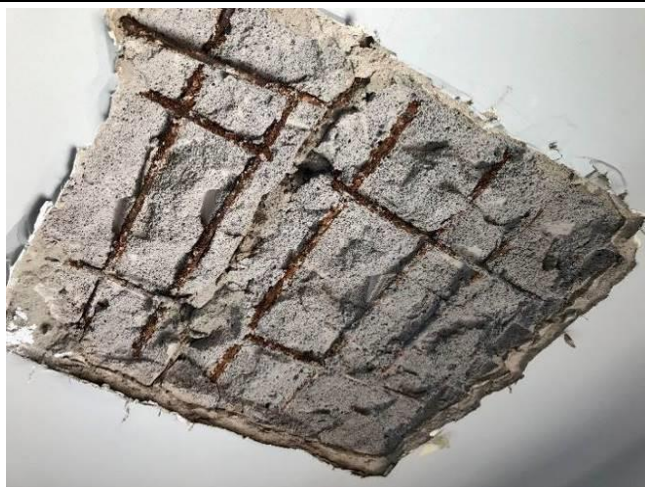
Foto Nr. 81 Atseguma kopskats.

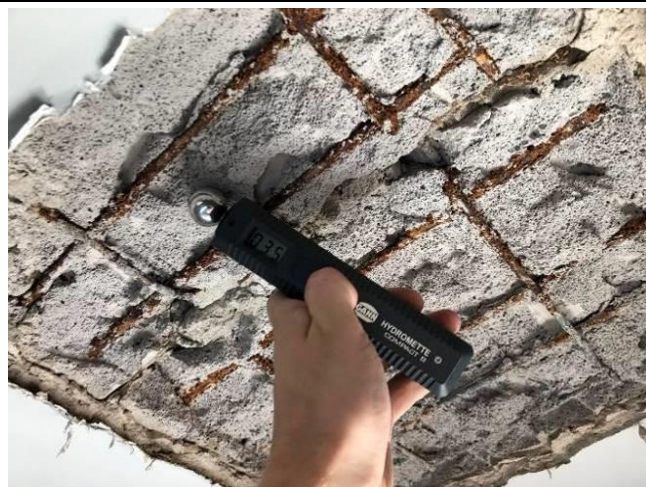
Veicot mitruma mērījumus gāzbetonā, tika konstatēts, ka mitruma daudzums konstrukcijā ir 0.4%CM (mērierīces rādījums vid. 35-40), kas attiecībā uz gāzbetonu ir uzskatāma par sausu vidi, kas nozīmē, ka nekontrolēta mitruma migrācija atseguma zonā nenotiek. Vizuāli mitruma izraisīti bojājumi pārseguma apdarē netika konstatēti. Virs griestu daļā uz ārsienas iekšējās virsmas, kur nav veikta apdares labošana, redzamas senas ūdens migrācijas pēdas, atdalījusies apdare no pamatnes. Mitruma mērījumi betonā tika veikti ar HYDROMETTE Compact B mērierīci.

Foto Nr. 82 Mitrums gāzbetona konstrukcijā 0.4%CM.(rād. Vid.35).

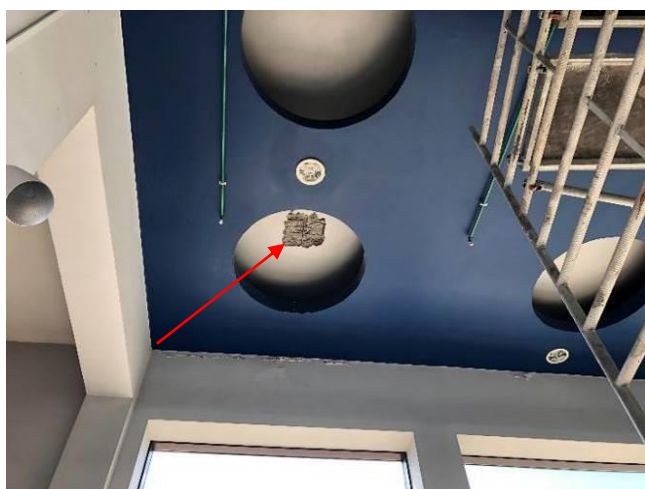
Foto Nr. 83 Atseguma vieta Nr.3.

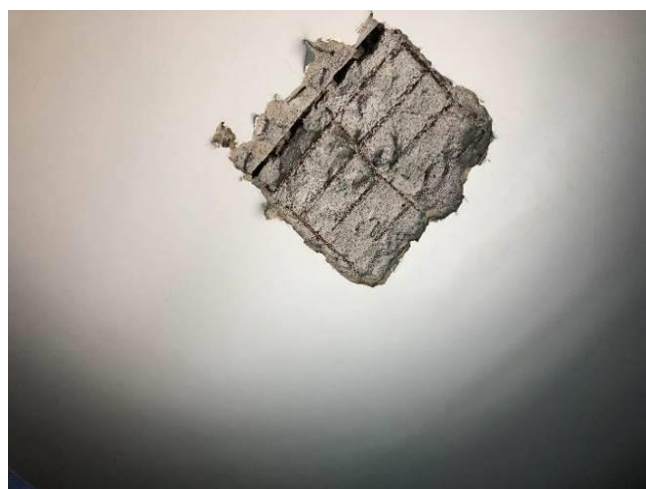
Foto Nr. 84 Atseguma vieta Nr.3.

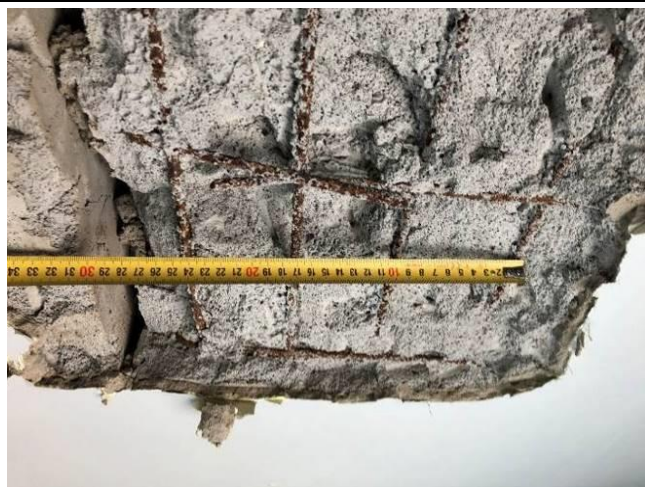
Foto Nr. 85 Darba stieģrojuma solis vid.70mm.

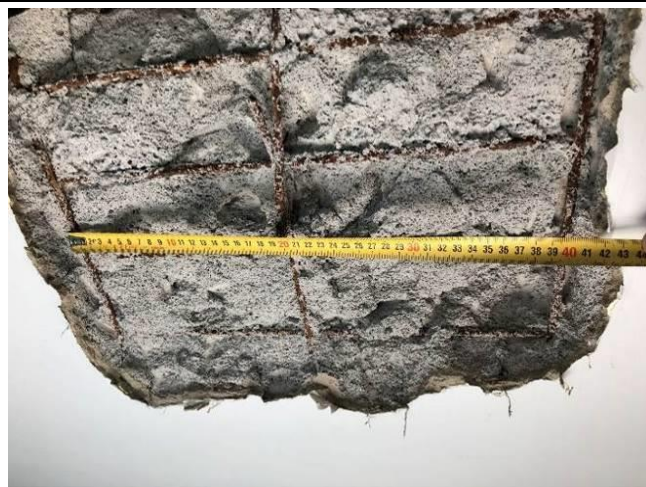
Foto Nr. 86 Konstruktīvā šķērsvirziena stieģrojuma solis 200mm.

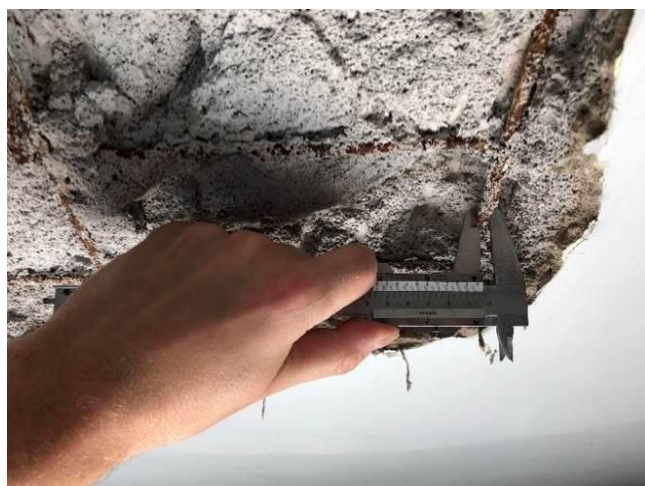
Foto Nr. 87 Konstruktīvā šķērsvirziena stieģrojums Ø6mm.

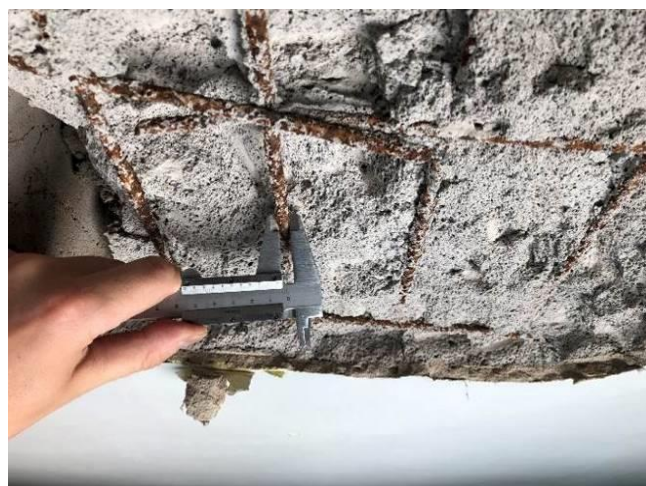
Foto Nr. 88 Darba stieģrojums Ø6mm.

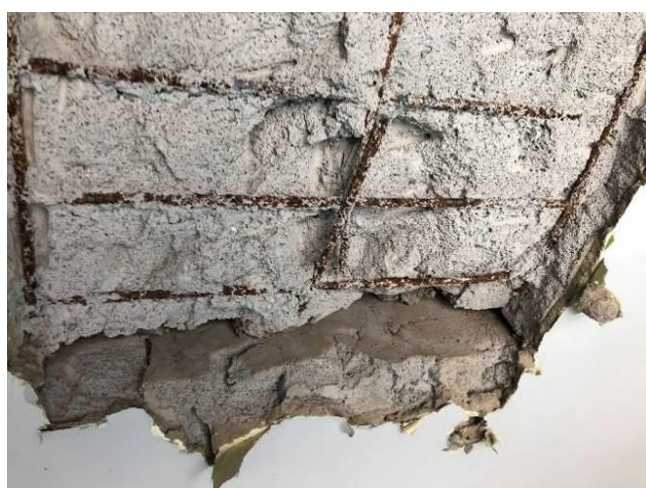
Foto Nr. 89 Atseguma kopskats.

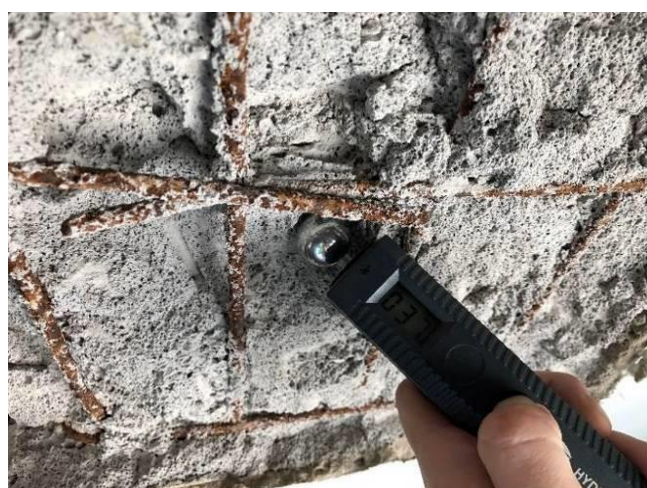
Veicot mitruma mērījumus gāzbetonā, tika konstatēts, ka mitruma daudzums konstrukcijā ir 0.8%CM (mērierīces rādījums vid. 45-50), kas attiecībā uz gāzbetonu ir uzskatāma par sausu vidi, kas nozīmē, ka nekontrolēta mitruma migrācija atseguma zonā nenotiek. Vizuāli mitruma izraisīti bojājumi pārseguma apdarē netika konstatēti. Virs griestu daļā uz ārsienas iekšējās virsmas, kur nav veikta apdares labošana, redzamas senas ūdens migrācijas pēdas, atdalījusies apdare no pamatnes. Veicot mitruma mērījumus ārsienas iekšējai virsmai, secināms, ka mitruma līmenis apmetumā ir vid.3.2%CM, kas ir uzskatāma par ekspluatācijas apstākļiem atbilstošu, sausu vidi. Mitruma mērījumi betonā tika veikti ar HYDROMETTE Compact B mērierīci.

Foto Nr. 90 Mitrums gāzbetona konstrukcijā 0.8%CM.(rād. Vid.45).

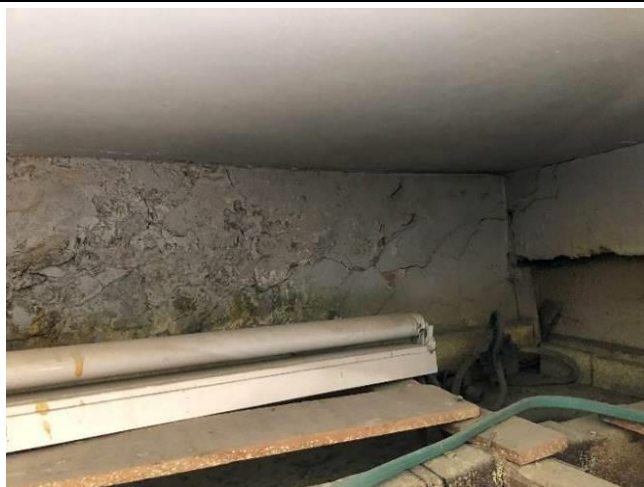
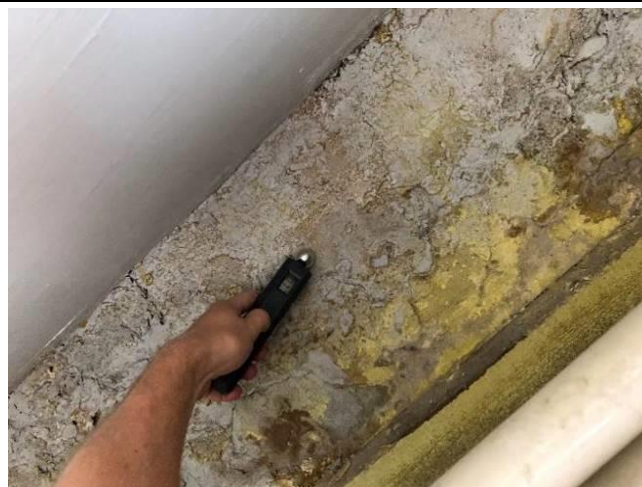
Foto Nr. 91 Ārsienas apdares bojājumi mitruma migrācijas ietekmē. Foto Nr. 92 Mitrums ārsienas konstrukcijā 3.2%CM.(rād. Vid.75).

Izmērot mitruma līmeni pārseguma plātnēs, tika secināts, ka tas ir robežās no 04%-08%CM, kas ekspluatācijas apstākļos ir uzskatāma par sausu vidi. Uzmērot mitruma līmeni ārsienas kaļķa/cementa javas apmetumā, kur vizuāli redzams, ka ir bijusi mitruma migrācija, mitruma līmenis bija vid.3.2%CM, kas norāda uz to, ka nekontrolēta mitruma migrācija sienas un pārseguma konstrukcijā, kura kalpo arī par plakanā jumta konstrukciju, nenotiek.
