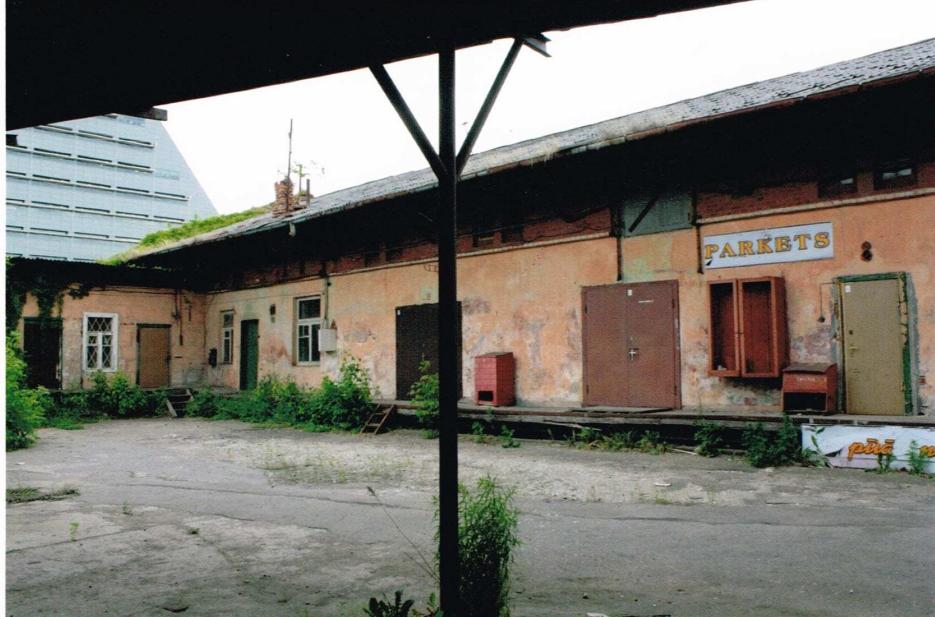
**1.fotoattēls.**

Ēkas ZR fasādes austrumu gals. Apmestās fasādes daļas zonā 20.gs.sāk. demontēta sākotnēja piebūve un izbūvēta rampa un metāla konstrukcijas nojume. Aiz metāla vārtiem saglabājušies 20.gs.sāk. koka vārti.

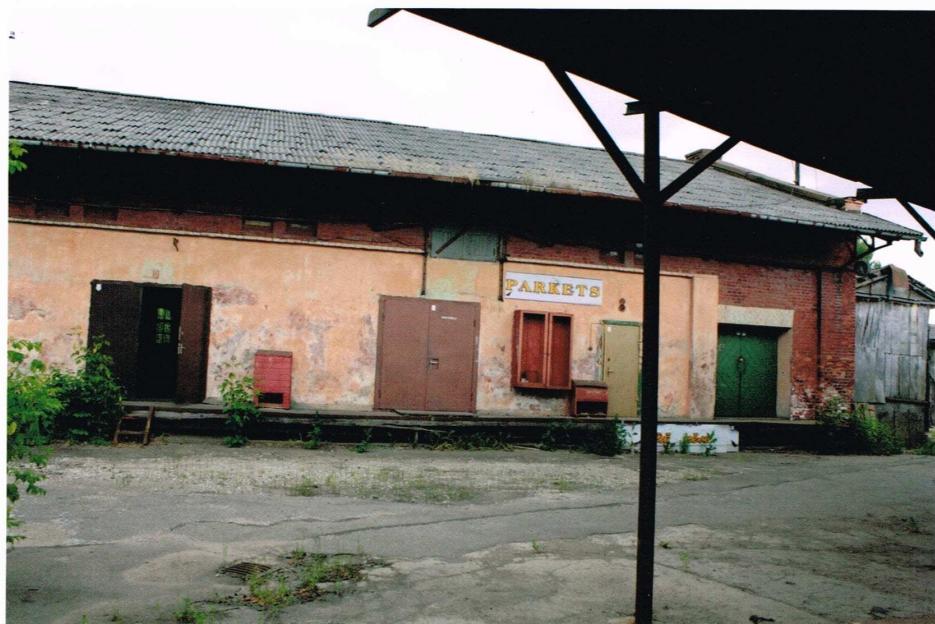
**2.fotoattēls.**

Skats uz ēkas galu A virzienā. Apmestās fasādes daļā zudusi sākotnējā piebūve.

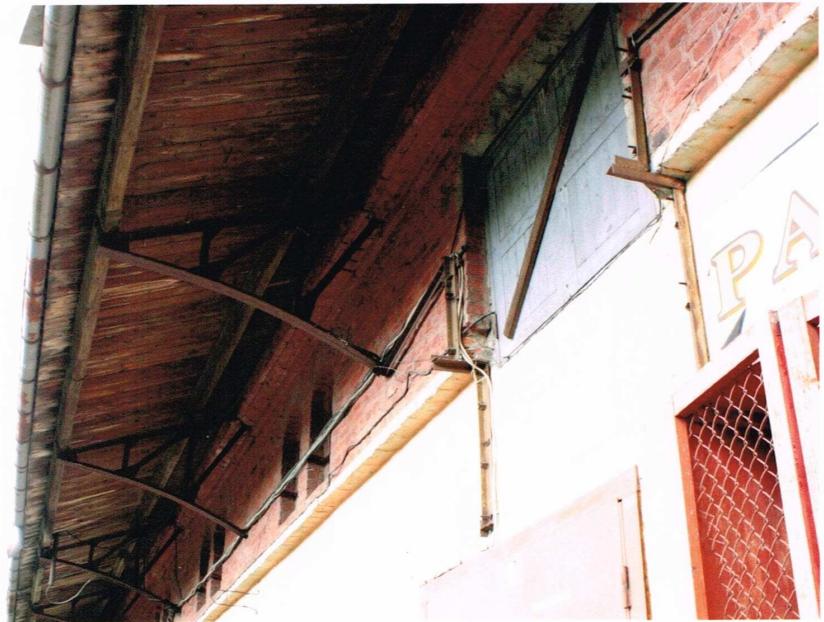
**3.fotoattēls.**

Skats uz 20.gs.sāk. nojumi ZR fasādē. A – zuduši sākotnējie logi, esošās vērtnes sekundāras.

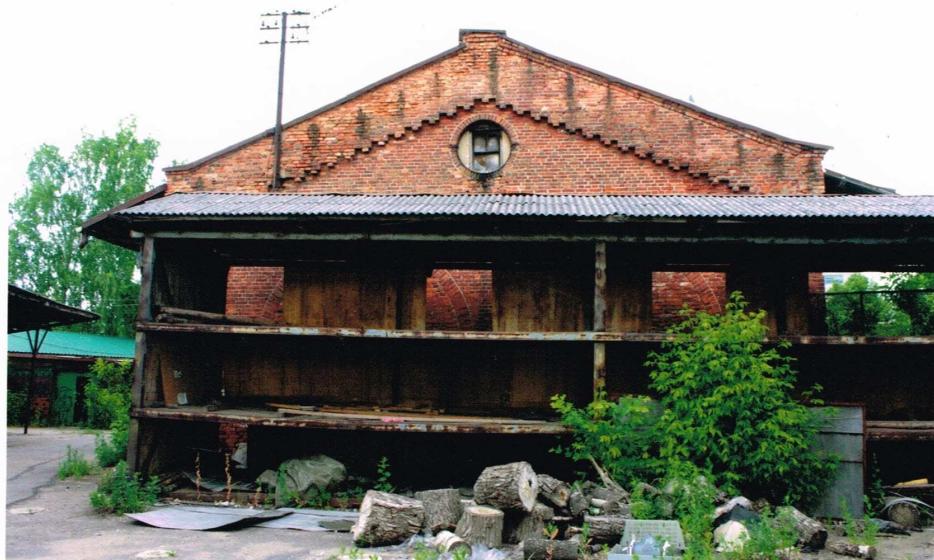
**4.fotoattēls.**

Skats uz DR (gala) fasādi. Sekundārs logs zelmiņa apaļajā ailā.

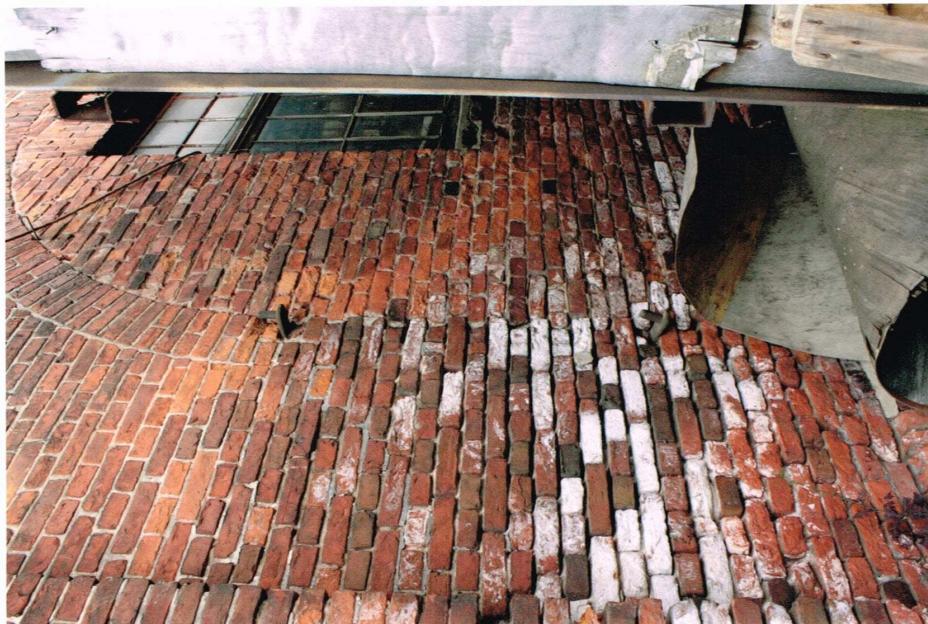
**5.fotoattēls.**

Skats uz DR fasādi ar 20.gs. sākumā aizbūvētajiem sākotnējām vārtu ailām.

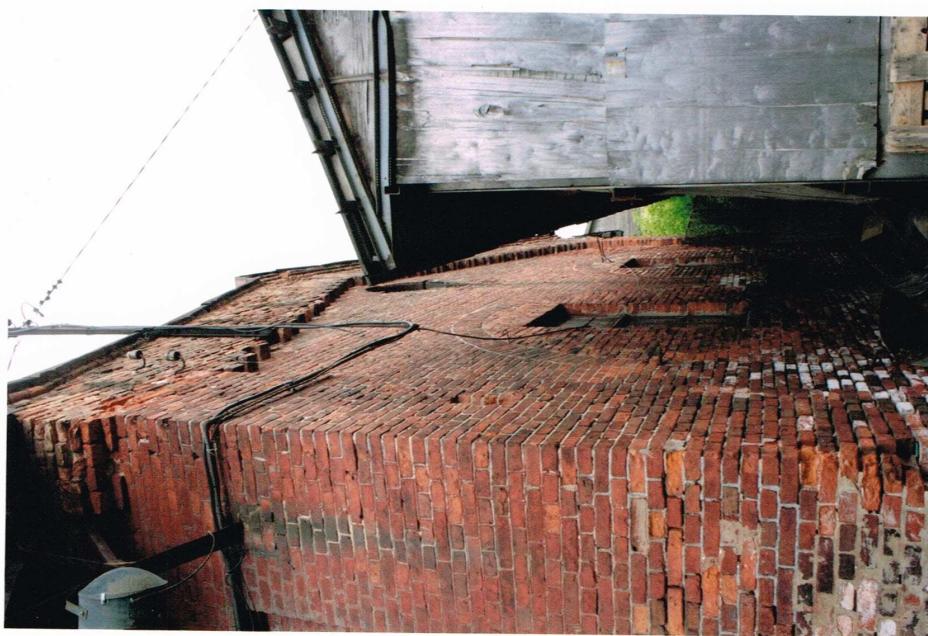
**6.fotoattēls.**

DR fasādes aizmūrētās aillas malā saglabājušies oriģinālie vārtu viru kāši.

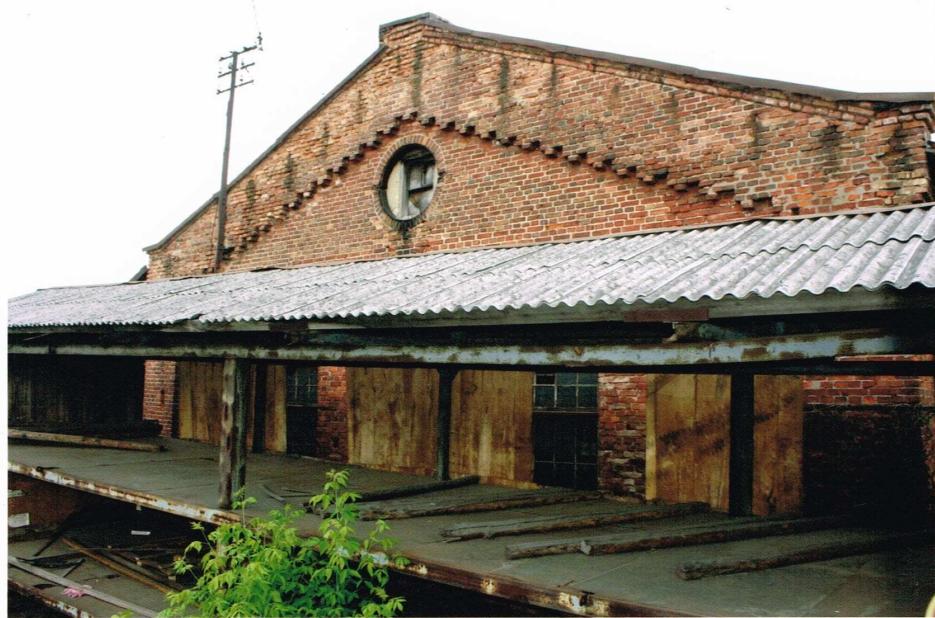
**7.fotoattēls.**

Skats uz DR fasādes zelmini un 4.tipa logiem 20.gs.sāk. aizmūrētajās sākotnējās vārtu ailās.

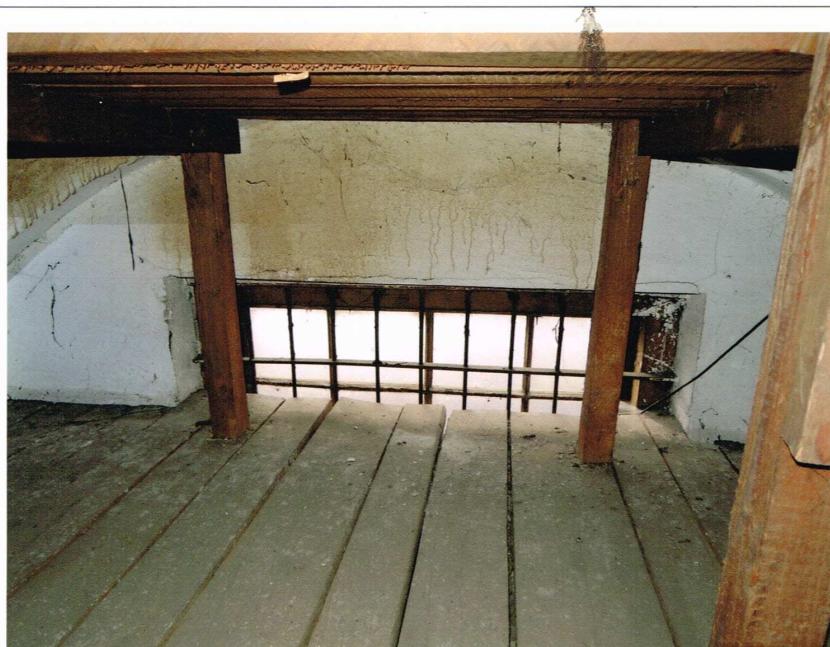
**8.fotoattēls.**

Sākotnējā vārtu aila ar 4.tipa loga augšdaju skatā no telpas.

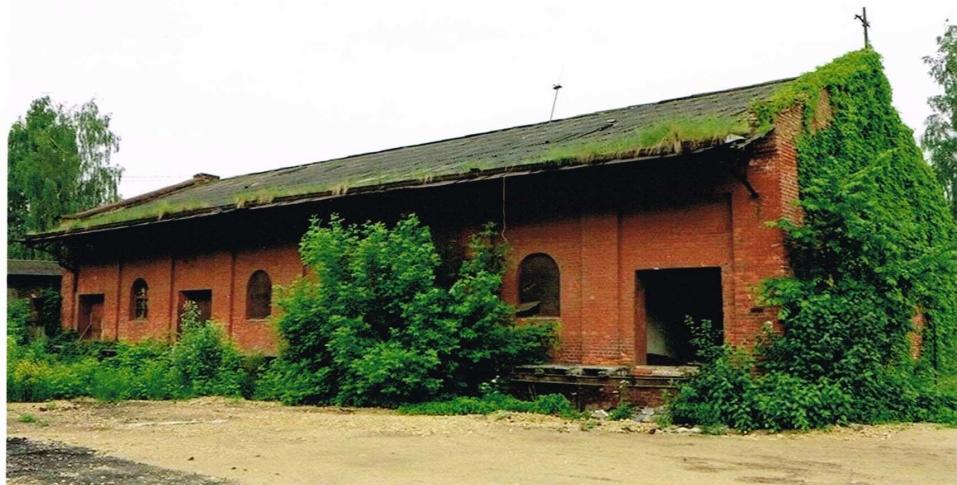
**9.fotoattēls.**

Skats uz DA fasādi. Rampa, nojume, vārti un esošie logailu gabarīti - 20.gs.sāk.

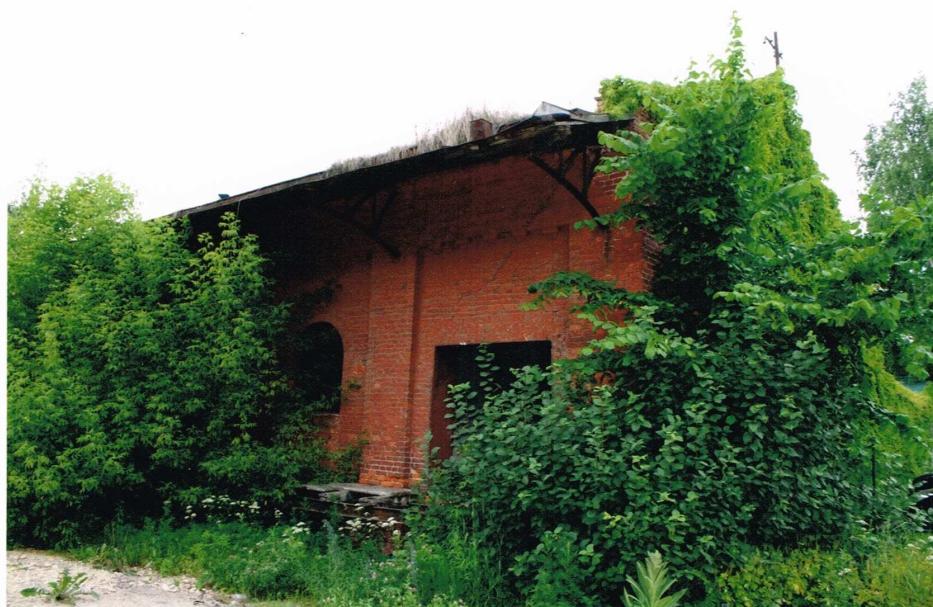
**10.fotoattēls.**

DA fasādes A gals. Vārti un esošie logailu gabarīti izveidoti 20.gs.sāk.

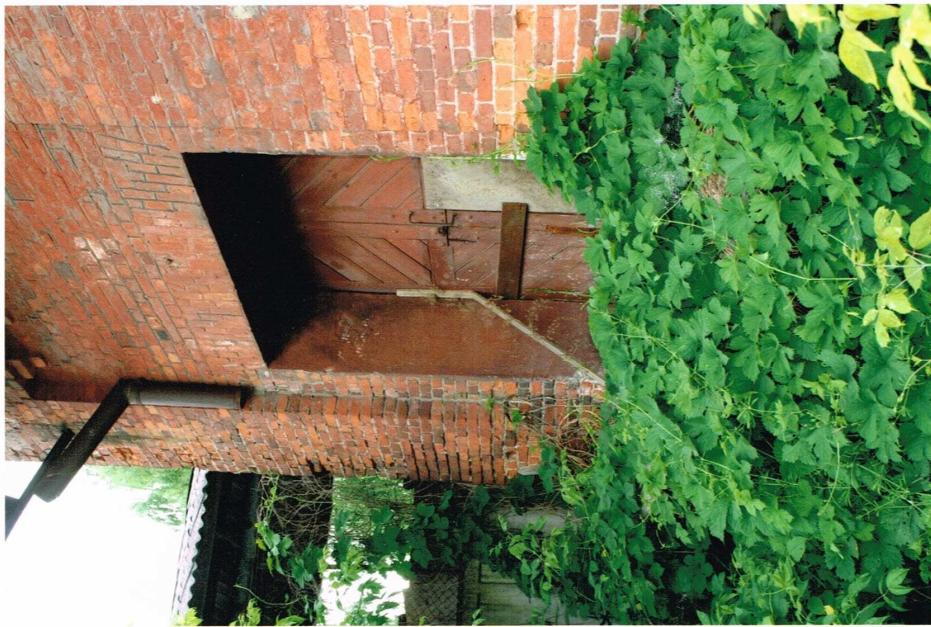
**12.fotoattēls.**

Skats uz 20.gs.sāk. aizbūvētajiem sākotnējiem vārtiem un logailu  
ēkas A galā.

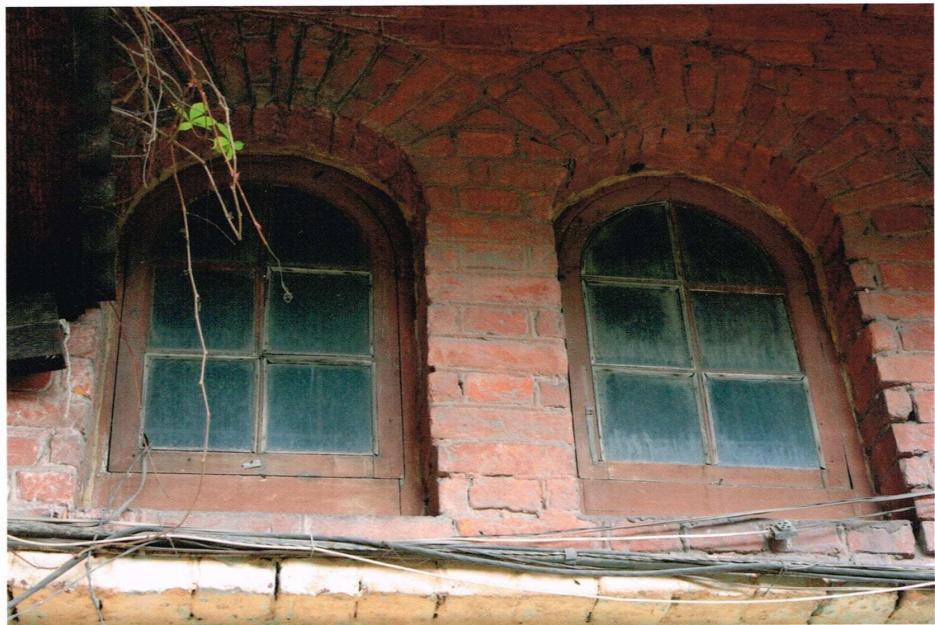
**13.fotoattēls.**  
1.tipa loga ārskats. Ap 1868.g.

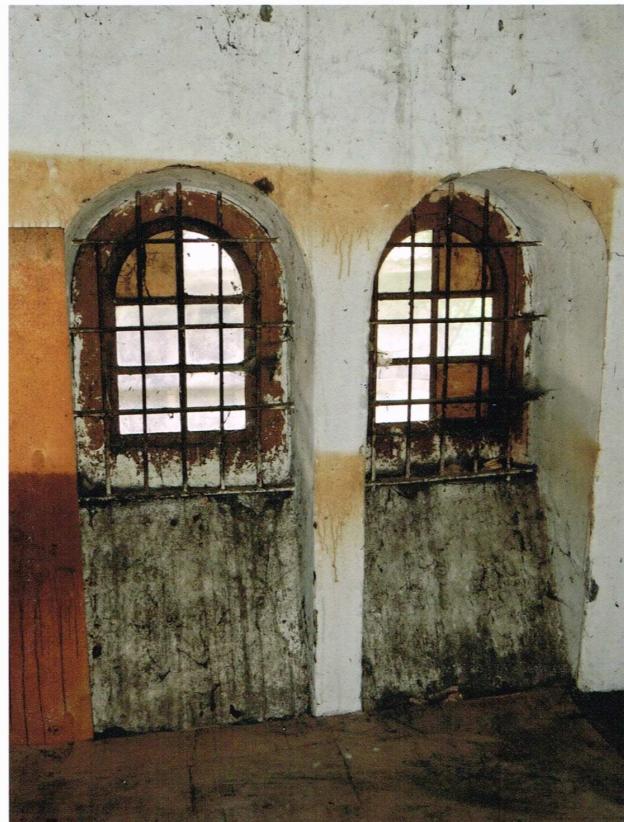
**14.fotoattēls.**  
1.tipa loga iekšskats.

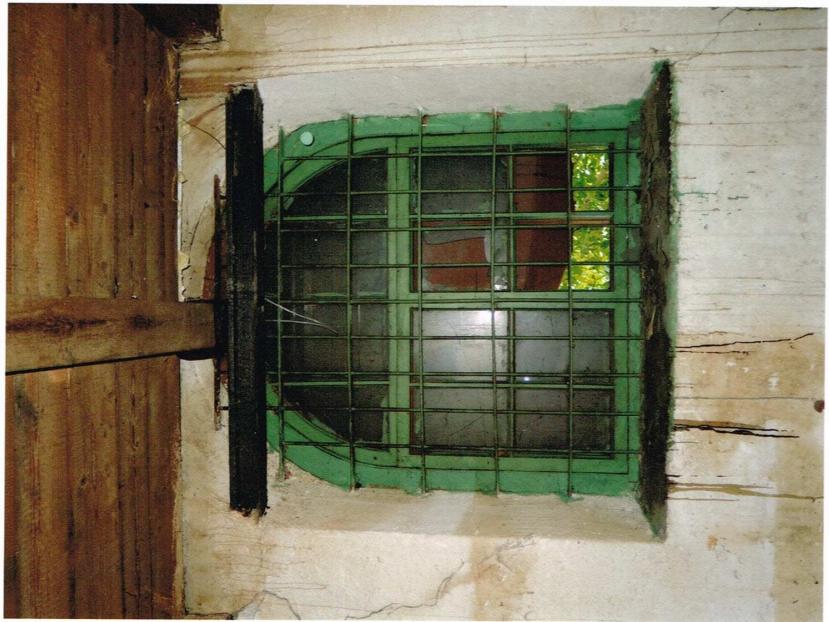
**16.fotoattēls.**

2.tipa loga iekšskats. 2.līmeņa pārseguma sija balstīta uz sekundāri izmantotām tērauda sliedēm, datētām ar 1879.gadu.

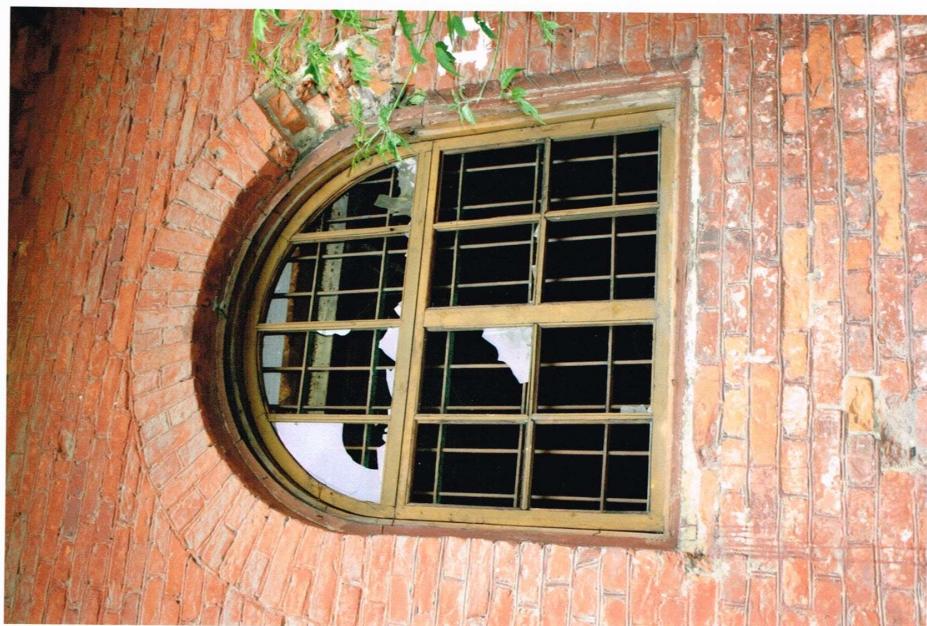
**15.fotoattēls.**

2.tipa loga ārskats. 20.gs.sāk.

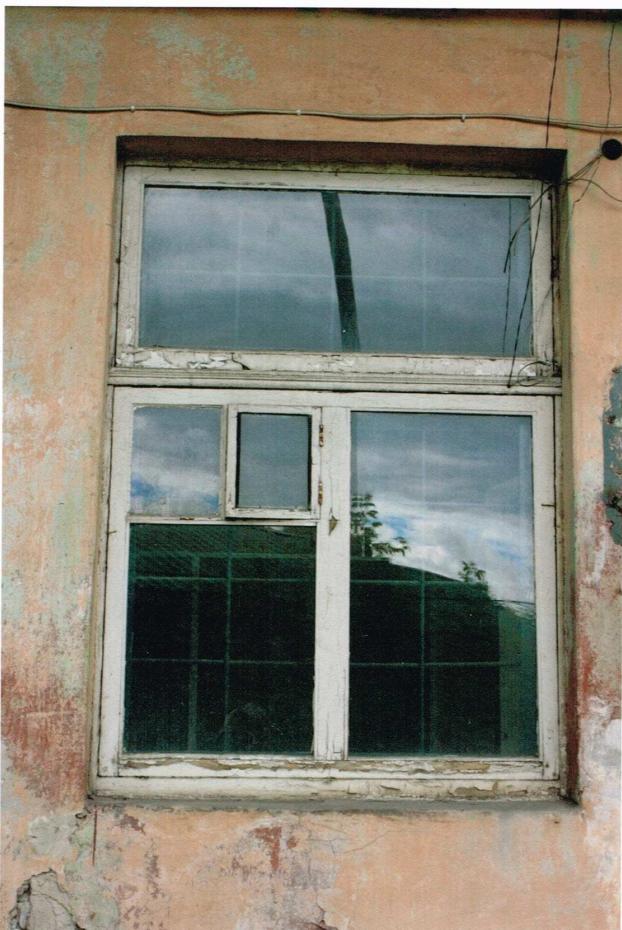
**17.fotoattēls.**

3.tipa loga ārskats.  
20.gs.sāk.

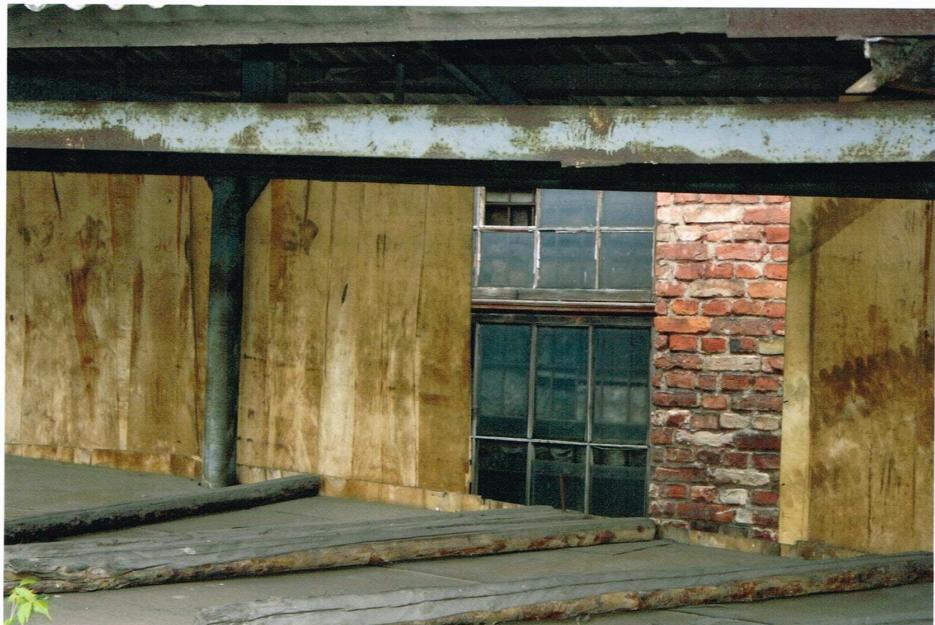
**18.fotoattēls.**

4.tipa loga ārskats. 20.gs.sāk.

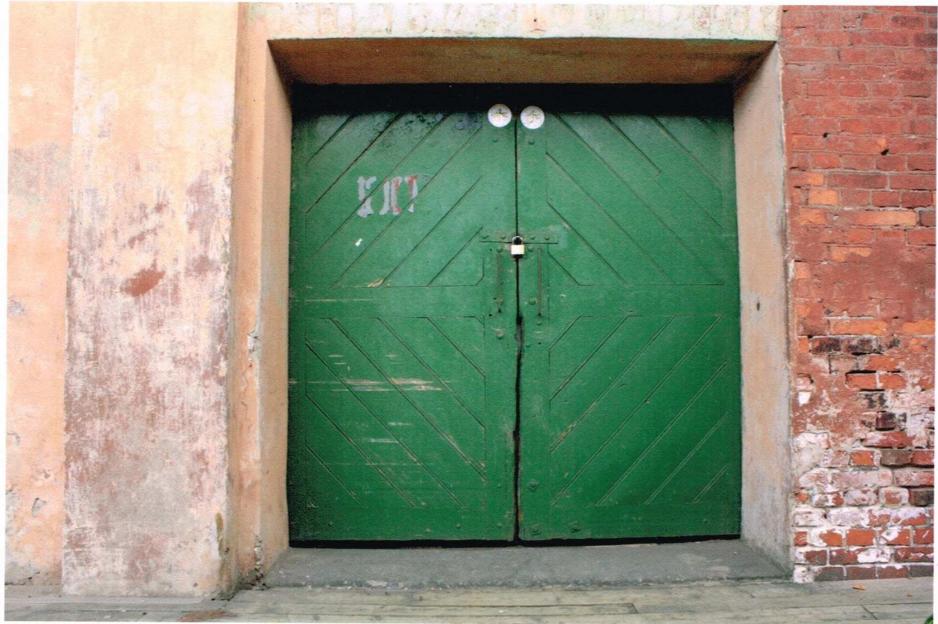
**19.fotoattēls.**  
20.gs. sākuma vārti.

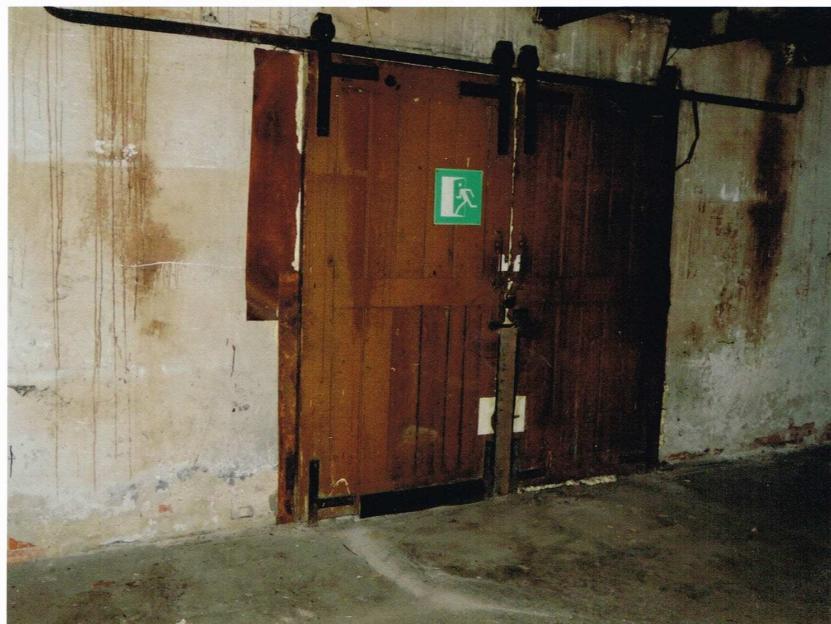
**20.fotoattēls.**  
20.gs.sāk. vārti skatā no telpas.

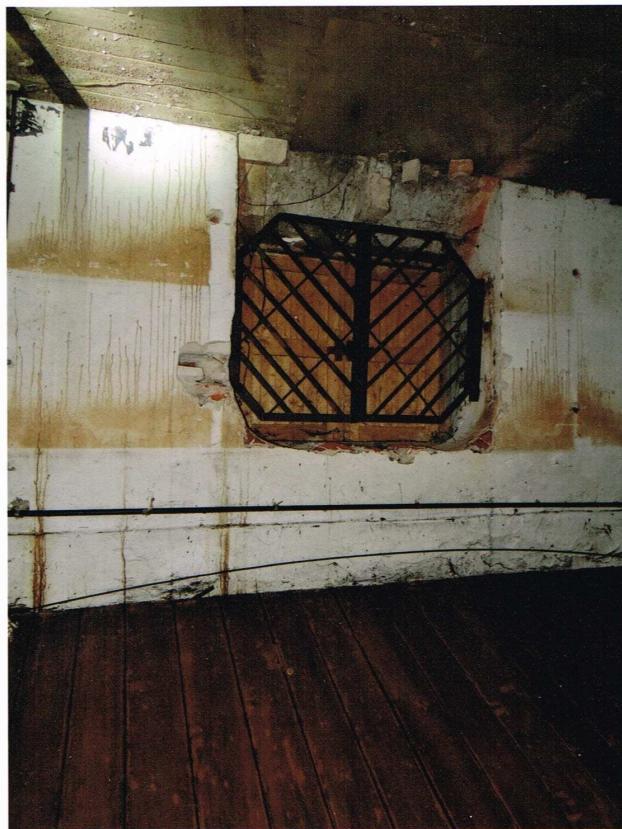
**21.fotoattēls.**

Skats no 2.līmeņa uz likvidētām 1.tipa loga ailām. Esošie vārti sekundāri.

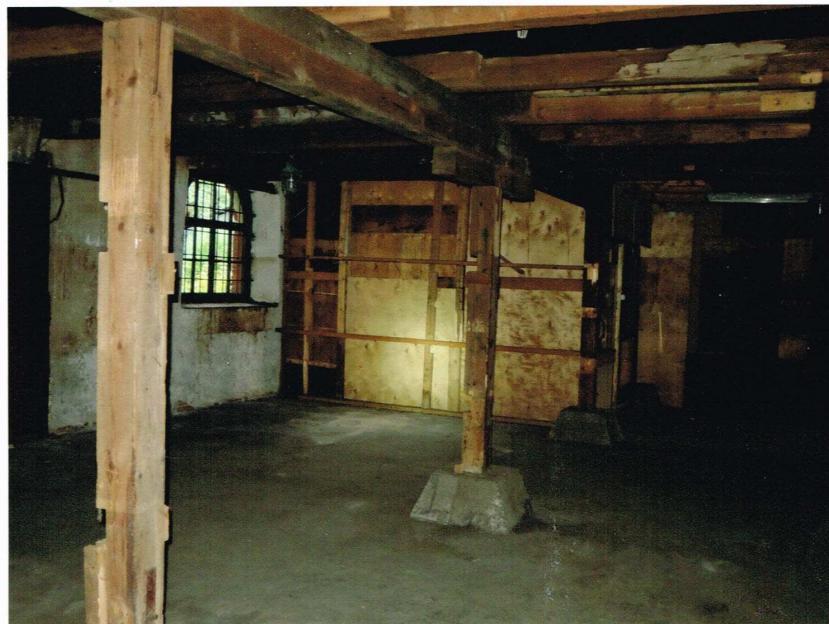
**22.fotoattēls.**

Skats D virzienā telpā depo vidusdaļā. Domājams, ka 2.līmenis un balstu betonap pamatnes izbūvēti 20.gs. sākumā.

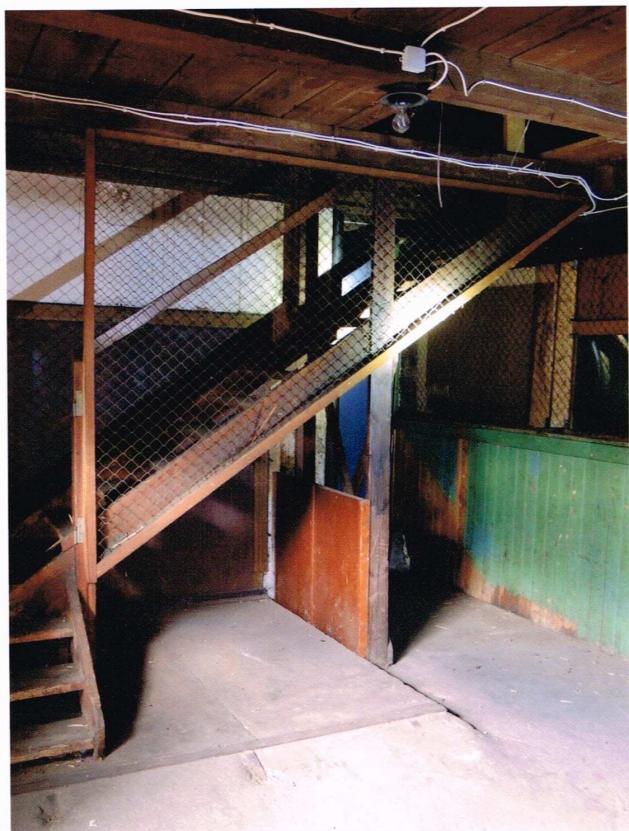
**23.fotoattēls.**

Skats uz sekundārām kāpnēm telpā depo vidusdaļā.

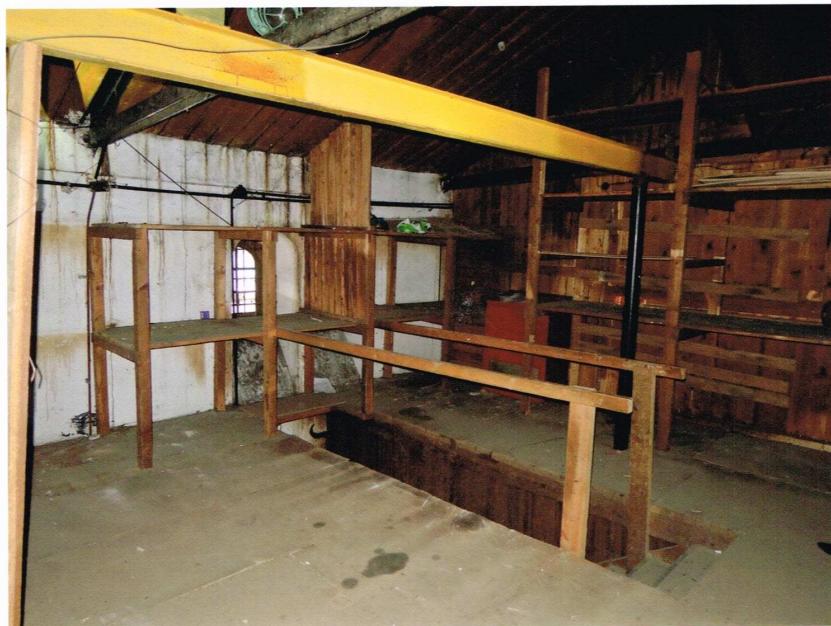
**24.fotoattēls.**

Telpā depo vidusdaļā. Skats 2.līmenī. Kāpnes sekundāras.

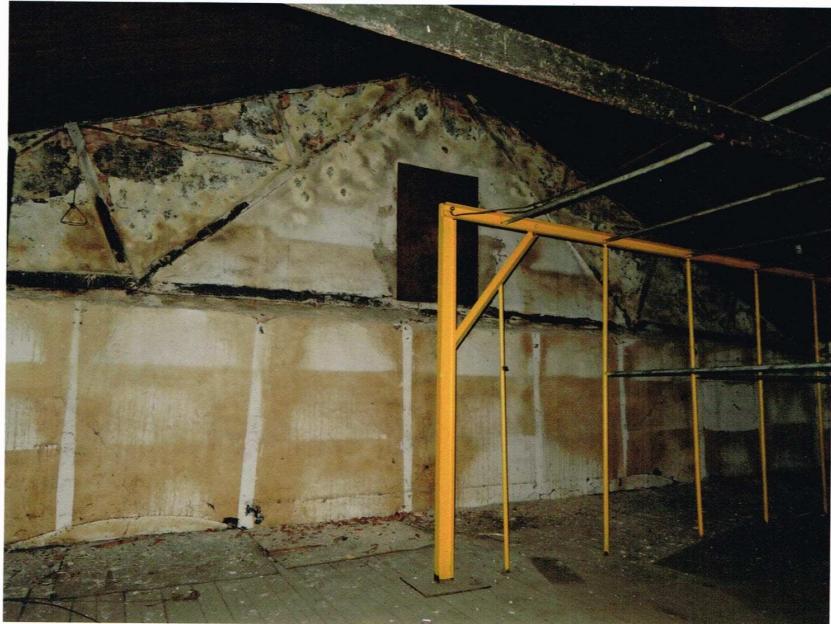
**25.fotoattēls.**

2. līmenis. Skats uz ēkas ZA sienu (gala) no telpas. A – sākotnējo vārtu ailu vietas.

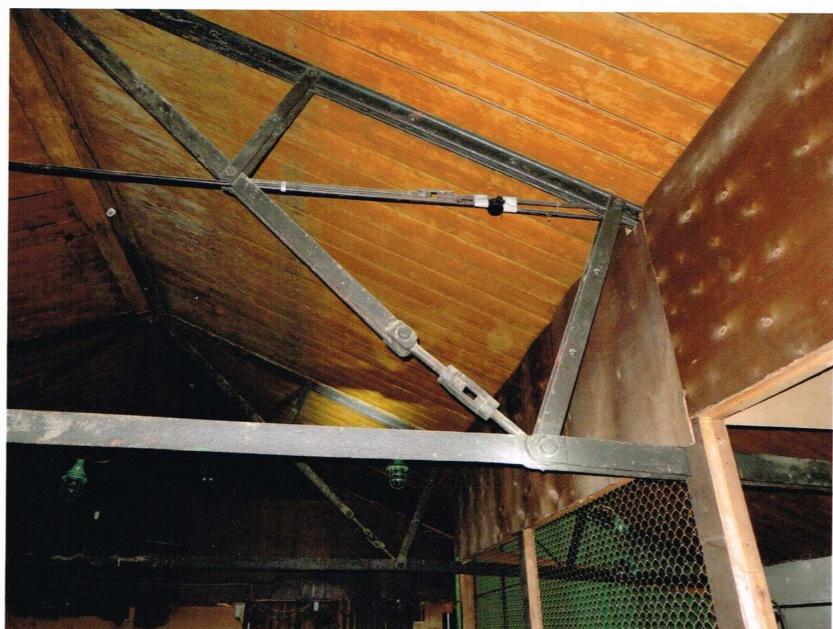
**26.fotoattēls.**

Sākotnējās jumta metāla konstrukcijas un, domājams, 20.gs.sāk.  
dēļu griestu apšuvums

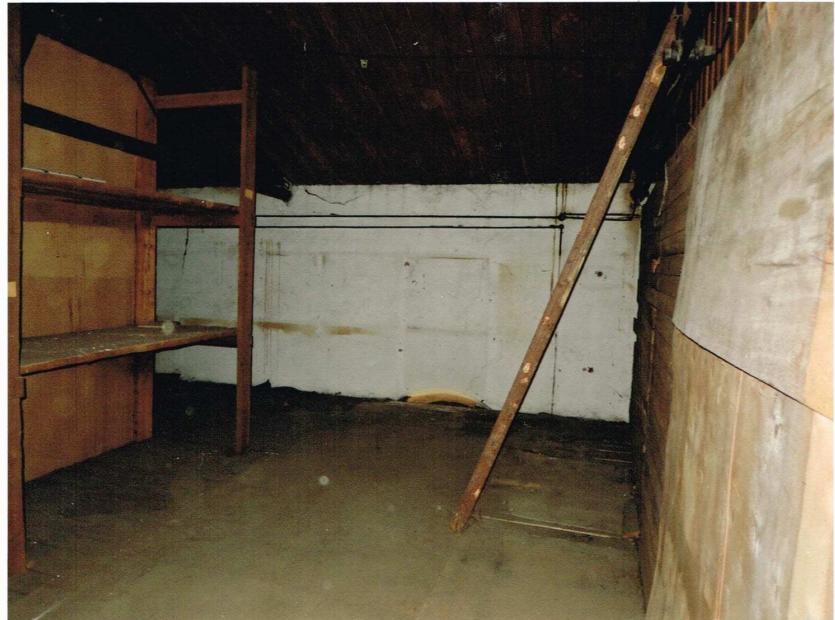
**27.fotoattēls.**

Skats uz sekundārām ūjērssienām depo 2.līmenī.

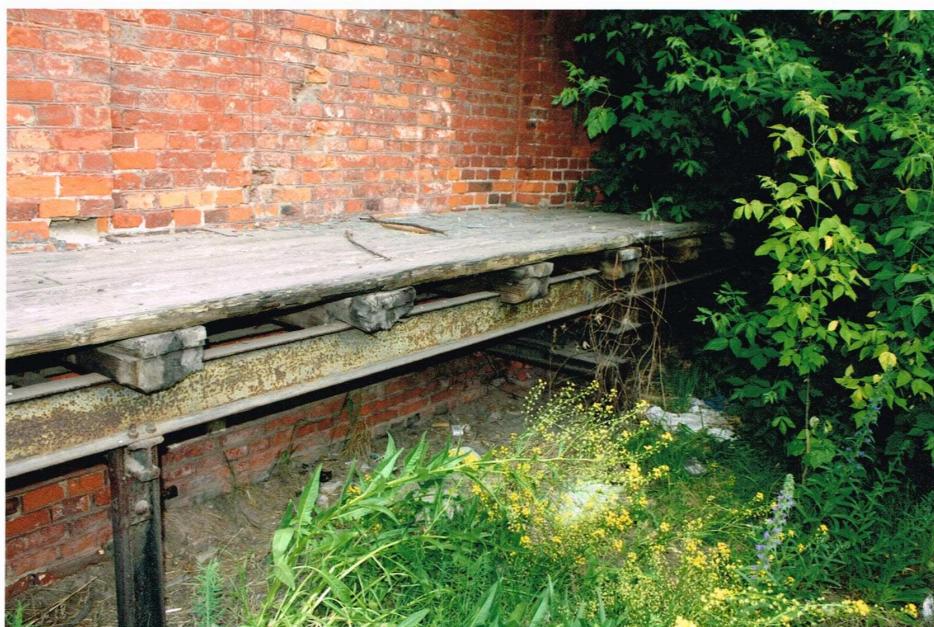
**28.fotoattēls.**

Skats uz 20.gs.sāk. uzbūvētu rampu ēkas DA fasādē.  
A – 20.gs. sākumā aizmūrēta logailas apakša.
