PIELIKUMS NR.2.

**Transformatoru apakšstacijas ēkas Stacijas ielā 90, Ludzā, Ludzas novadā,
aktuāla fotofiksācija ar nepabeigtiem darbiem**

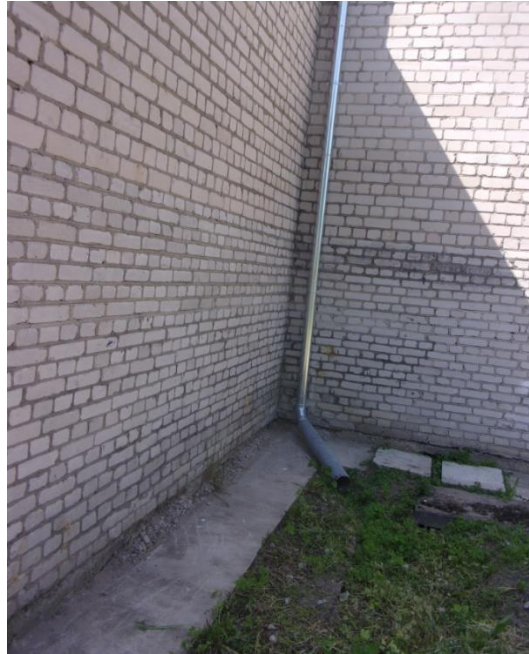
Attēls .Nr.1. Ēkas augstā daļa. Jumta lietusūdens novadīšanas caurule. Pie caurules nepieciešams ierīkot betona tekni
