OBJEKTS: ĒKAS TEHNISKĀS APSEKOŠANAS ATZINUMS

ADRESE: Stacijas laukums 2, Rīga, LV-1050

TAA nr. M\_10\_2024

Rīga  
2024.gada marts

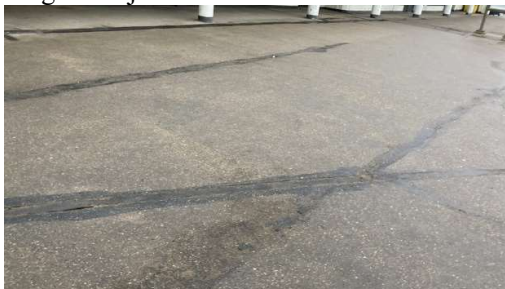
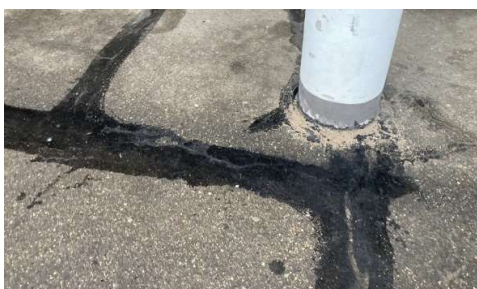
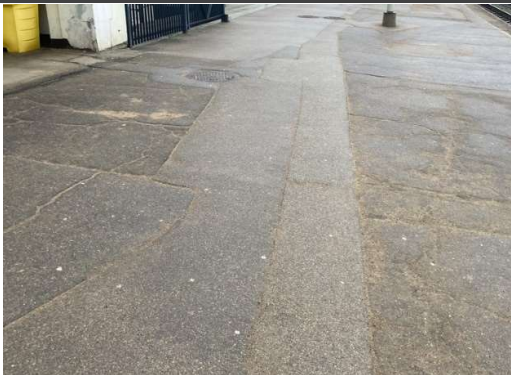
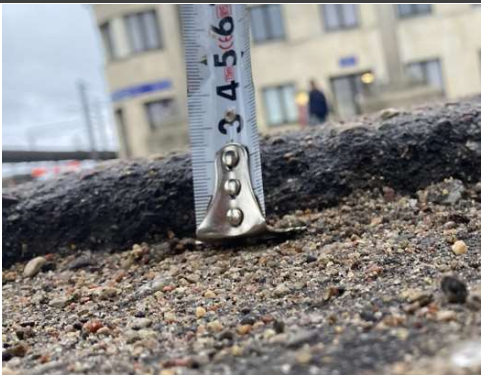
| Laukums/ perons ir asfaltbetona seguma. Segums vietām ir ar iesēdumiem un bedrēm. Vēlams veikt seguma atjaunošanas darbus. | | |

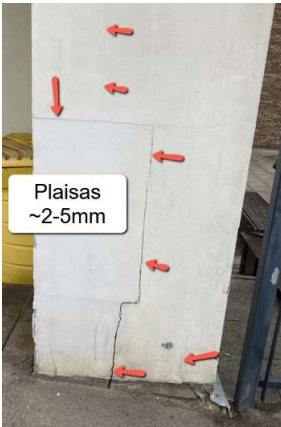
| <p><i>C.5 Ķieģeļu mūra sienas;</i><br/> Ēkas nesošās sienas veidotas no apmesta ķieģeļu mūra. Nesošajām sienām un šķērssienām plaisu atvērums nepārsniedz ~5,0mm. Plaisas konstatētas galvenokārt ailu atvērumu stūros, pārsedzes daļā un sadurvietās ar citu sienu.<br/> Ēkas nesošās sienas konstrukcija kopumā vērtējama kā neapmierinošā tehniskā stāvoklī. Ēkas konstrukcijai tika konstatēti bojājumi, kas ietekmē būves drošumu. Ēkas atjaunošanas vai pārbūves gadījumā nepieciešams veikt plaisu remontu izmantojot, piemēram, Mapei SteelBar sistēmu vai analogu. Mazām plaisām veikt injekcijas veida aizpildīšanu.</p> | | |

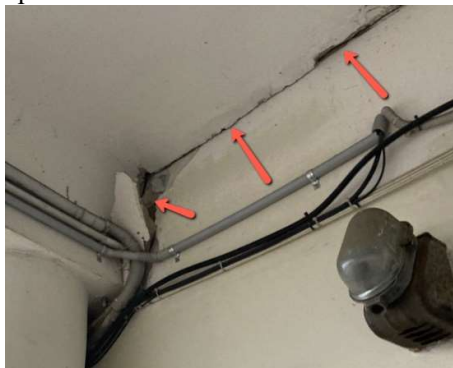
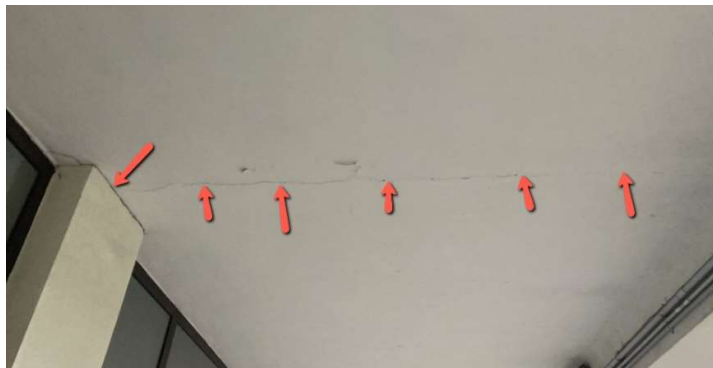
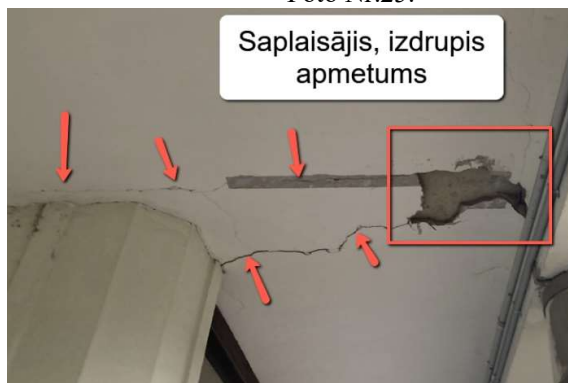
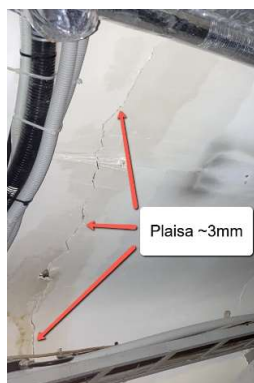
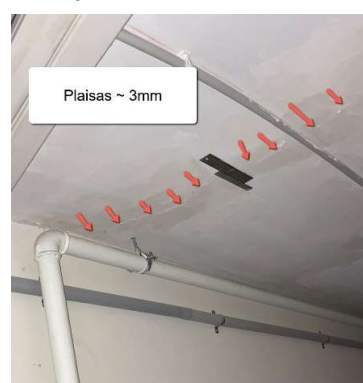
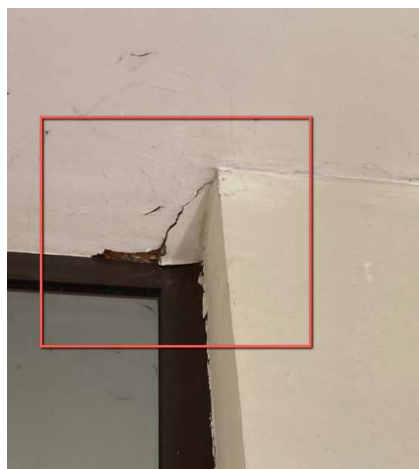
Ēkā izbūvēts dz/b gatavelementu pārsegums no dobtajiem paneļiem, kas balstās uz mūra konstrukcijas. Pārsegumam konstatētas galvenokārt deformāciju radītas plaisas. Konstatētas plaisas arī deformācijas šuvēs starp sienu un pārsegumu. Atsevišķām plaisām konstatētas plaisu markas. Konstatēti mitruma radīti bojājumi.

Ēkas starpstāvu konstrukcijas kopumā vērtējamas kā neapmierinošā tehniskā stāvoklī. Ēkas konstrukcijai tika konstatēti bojājumi, kas ietekmē būves drošumu. Ēkas atjaunošanas vai pārbūves gadījumā nepieciešams veikt detalizētāku pārseguma konstrukcijas izpēti, lai pārliecinātos par konstatētās plaisas ietekmi uz kopējo būves lietošanas drošību un mehānisko stiprību un stabilitāti. Nepieciešams veikt pārseguma konstrukciju atjaunošanas un pastiprināšanas darbus.

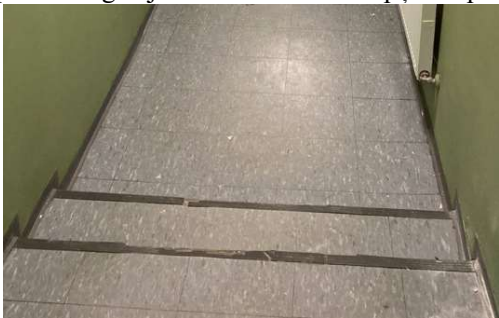
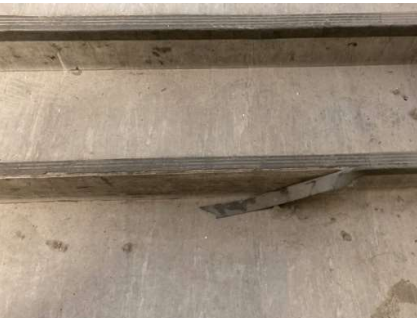
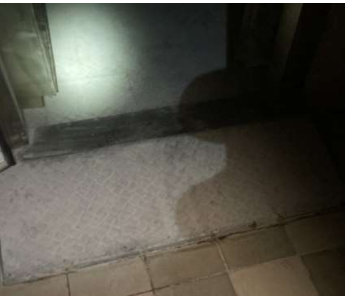
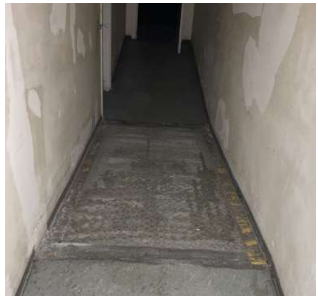
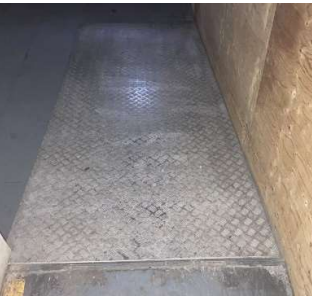
| <p>C.36 Dzelzsbetona kāpnes;<br/>C.36a Pandusi;</p> <p>Ēkai ir izbūvētas dz/b konstrukcijas kāpnes. Dz/b konstrukcijas kāpnēm netika konstatēti būtiski bojājumi vai deformācijas, kas liecinātu par nepietiekamu nestspēju. Kāpnēm netika konstatēts kontrastējošs marķējums uz laida pirmā un pēdējā pakāpiena. Kāpņu pakāpieniem tika konstatēti seguma bojājumi, nodilumi.</p> <p>Tika konstatēti metāla pandusi/uzbrauktuves ēkas iekšējās. Kontrastējošie marķējumi ir nodiluši.</p> <p>Kopumā kāpņu un pandusa konstrukcija vērtējama kā apmierinošā tehniskā stāvoklī. Ēkas atjaunošanas vai pārbūves gadījumā vēlams veikt kāpņu un pandusu konstrukcijas atjaunošanas darbus.</p> | | |

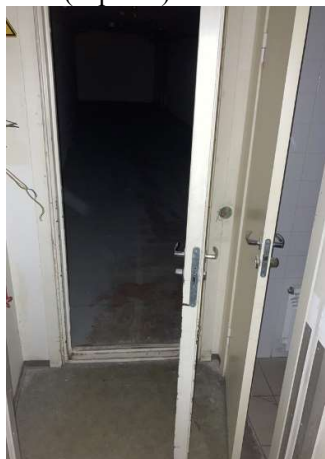
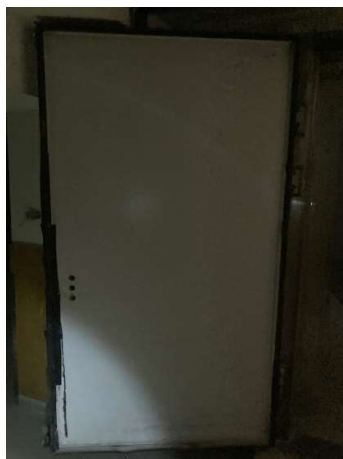
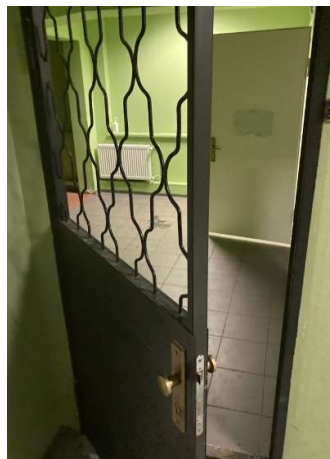
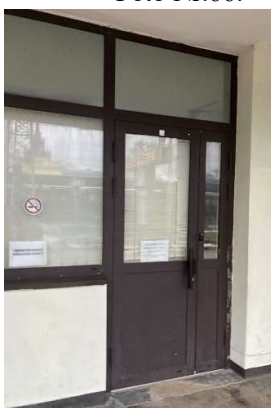
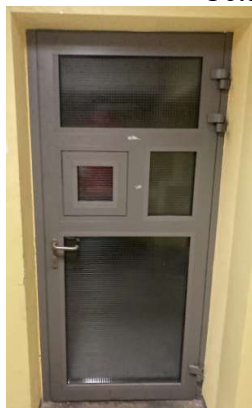
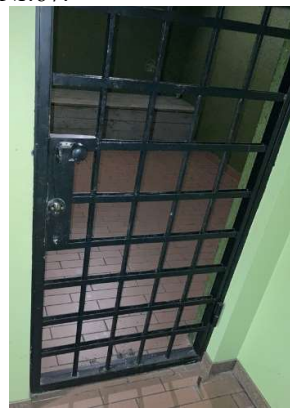
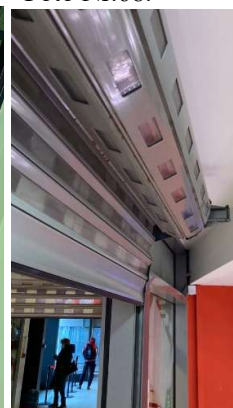
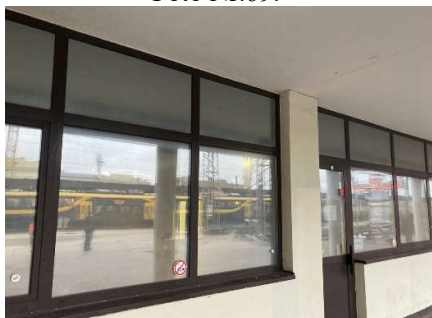
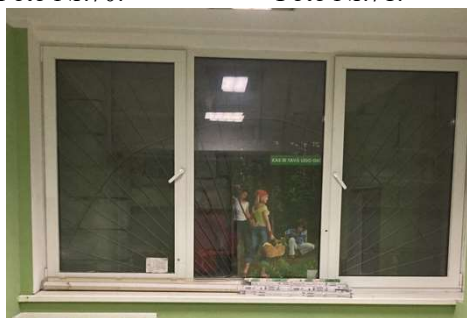
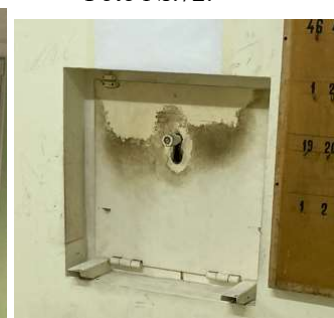
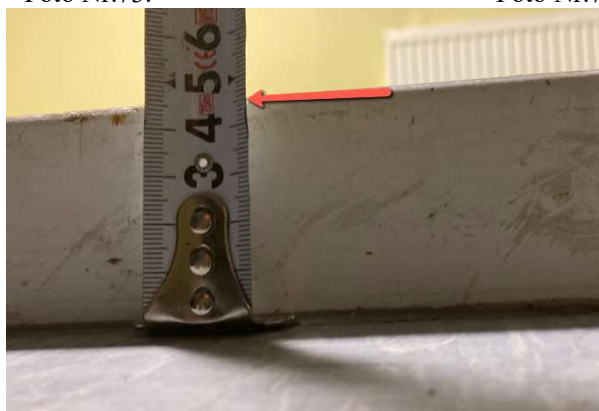
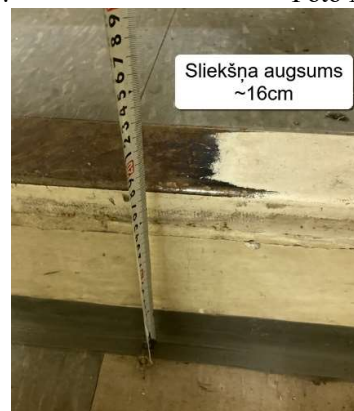
| <p><i>C.49 Logu un balkona durvju bloki, koka;</i><br/> <i>C.49a Vitrīnas;</i><br/> <i>C.50 Logu un balkona durvju bloki, metāla;</i><br/> <i>C.50a Logu un balkona durvju bloki plastmasas;</i><br/> Logu konstrukcijas ir PVC konstrukcijas logi. Konstatēta metāla lūka sienā, telpās, kur iepriekš atradās policijas iecirknis. Ārdurvis – PVC konstrukcijas. Iekšdurvis – koka konstrukcijas, metāla konstrukcijas, PVC konstrukcijas un metāla aizsargžalūzijas. Vitrīnu konstrukcijas – PVC konstrukcijas. Lokāli telpu sliekšņa augstums sasniedz ~160mm. Konstatēts lietošanas drošības risks – pakrišana.</p> | | |

Kopumā konstrukcijas ir apmierinošā tehniskā stāvoklī. Nepieciešams samazināt sliekšņu augstumu vai izbūvēt pandusu (slīpumu).

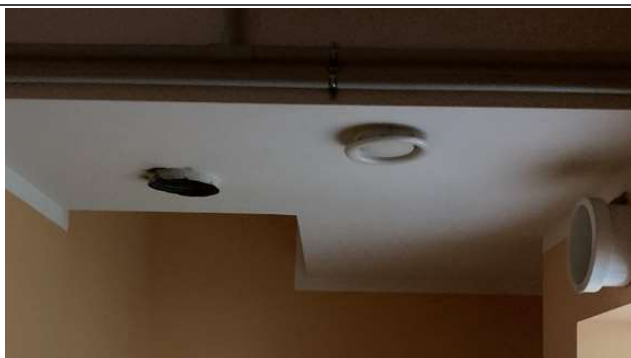
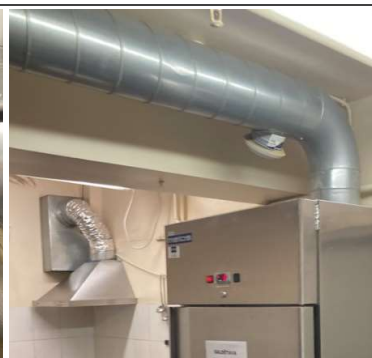
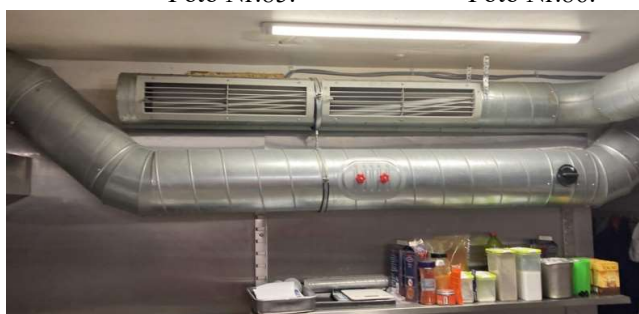
| <p>66a Mehāniskā vēdināšana;</p> <p>Ēkai galvenokārt paredzēta mehāniskā vēdināšana. Telpās izbūvēta horizontālā gaisa vadu sistēma. Skārda ventilācijas izvadiem konstatēta korozija.</p> <p>Kopumā ventilācijas sistēma vērtējama kā apmierinoša tehniskā stāvoklī. Vēlams veikt gaisa vadu tīrīšanu atbilstoši normatīvo aktu prasībām, kā arī nomainīt ventilācijas izvadu bojātās komponentes.</p> | | |

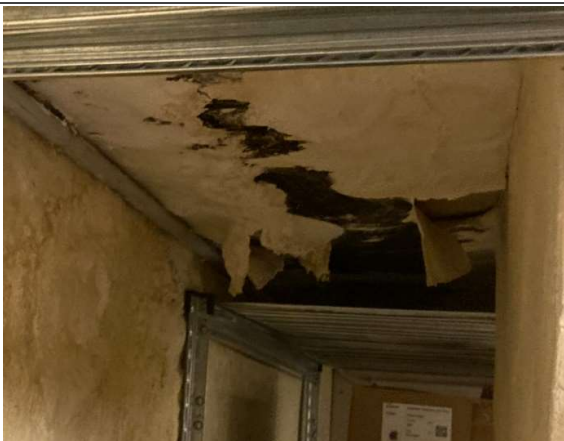
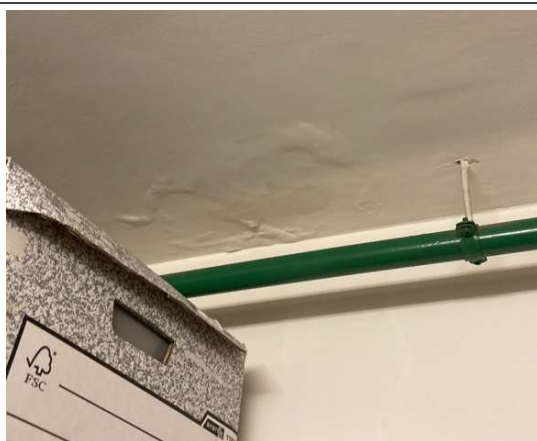
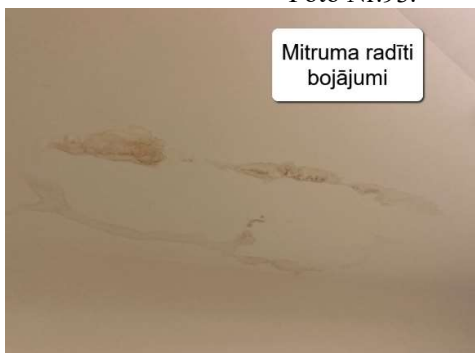
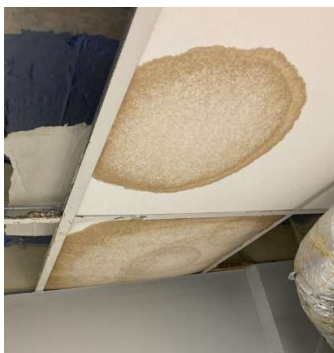
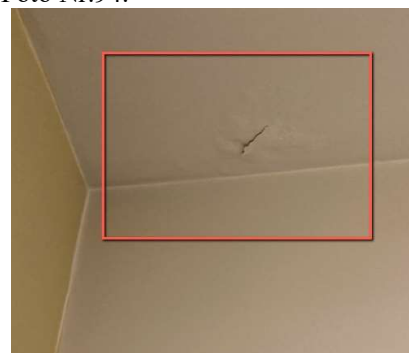
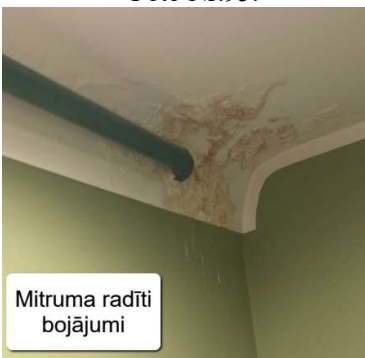
| <p> <i>C.54 Ūdens krāsas;</i><br/> <i>C.55 Eļļas un sintētiskās krāsas;</i><br/> <i>C.56 Tapetes;</i><br/> <i>C.57 Keramikas flīzes;</i><br/> <i>C.58 Apmetums;</i><br/> <i>C.58a Apmetināmas (piem., ģipškartona) apšuvuma plātnes;</i><br/> <i>C.59c Piekargriesti;</i> </p> <p>Iekšējā apdare galvenokārt sastāv no krāsota mūra apmetuma un tapetēm. Konstatēti galvenokārt mehāniski radīti bojājumi – krāsojuma bojājumi, skrāpējumi, krāsas slāņa atslāņošanās un mitruma radīti bojājumi – apmetuma apdares slāņa erozija, vizuāli redzami pleķi un pelējums. Griesti galvenokārt ir krāsota apmetuma un iekārtās griestu konstrukcijas. Iekārtā griestu plāksnēm lokāli konstatēti mitruma radīti bojājumi un mehāniski bojātas minerālpļāksnes. Apmetumam konstatēti mitruma radīti bojājumi, apmetuma atdalīšanās un plaisas.</p> <p>Kopumā iekšējās apdares stāvoklis vērtējams kā neapmierinošā tehniskā stāvoklī. Ēkas atjaunošanas vai pārbūves gadījumā vēlams veikt apdares atjaunošanu. Pirms darbu veikšanas jānovērš bojājumu cēlonis (galvenokārt mitruma radītu bojājumu novēršanai).</p> | | |

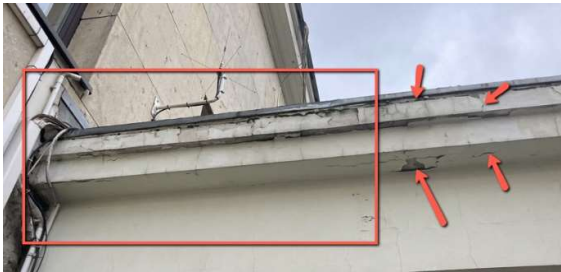
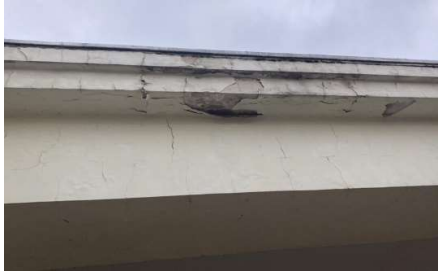
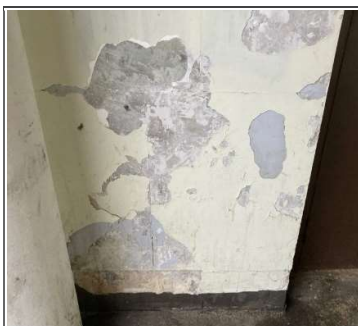
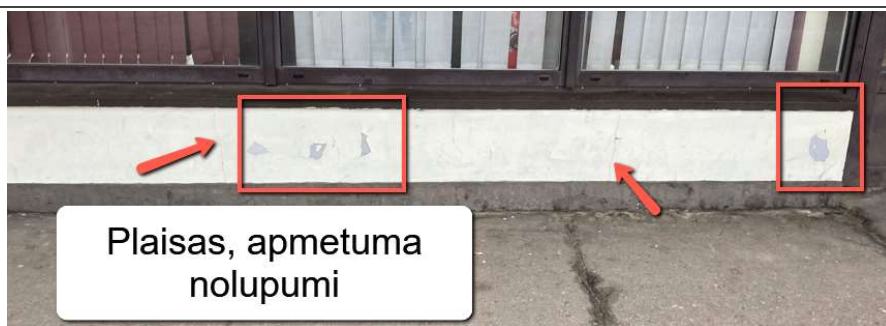
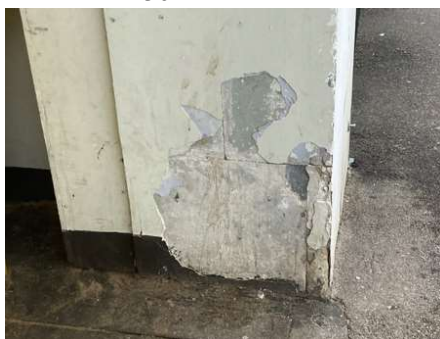
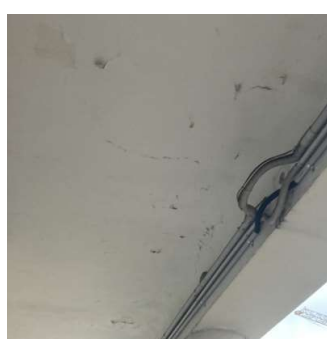
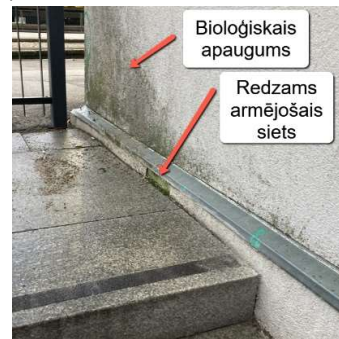
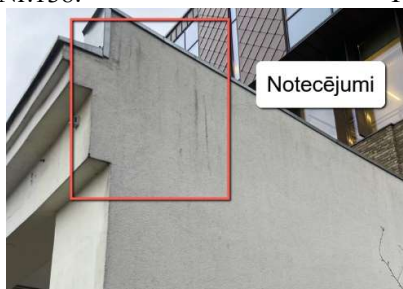
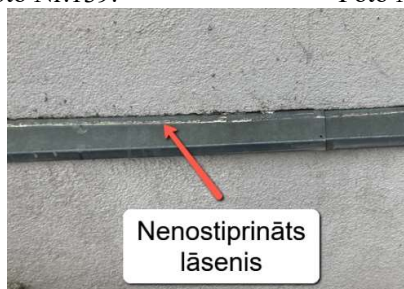
| <p>C.54-f Ūdens krāsas;<br/>C.55a-f Emulsijas krāsas;<br/>C.57b-f Šuvots ķieģeļu mūris;<br/>C.58-f Apmetums;</p> <p>Ēkas fasāde sastāv no apmesta mūra. Apdarei konstatēti plaši mitruma/ sala radīti bojājumi- izdrupumi, plaisas un samitrinājuma pazīmes. Konstatēti arī mehāniski radīti bojājumi. Pārmitrinātās vietās – neliels bioloģiskais apaugums. Lāsenis nav nostiprināts.</p> <p>Kopumā ēkas ārējā apdare ir sliktā tehniskā stāvoklī. Ēkas atjaunošanas vai pārbūves gadījumā vēlams veikt lokālu apdares atjaunošanu.</p> | | |

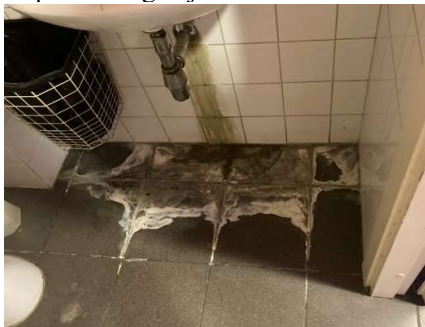
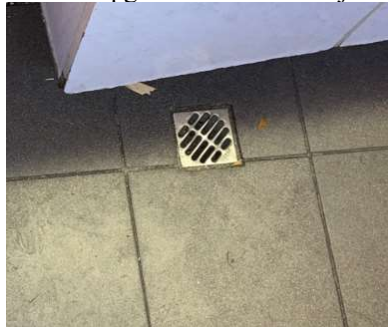
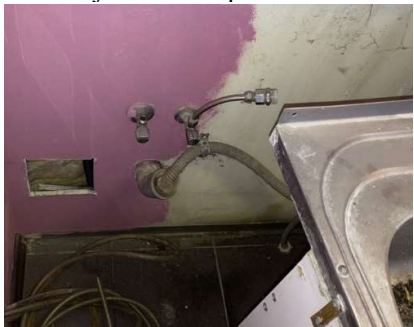
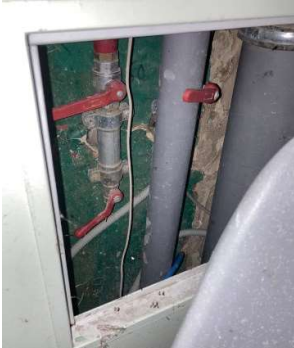
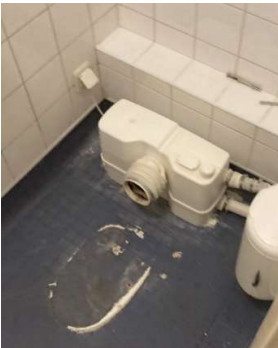
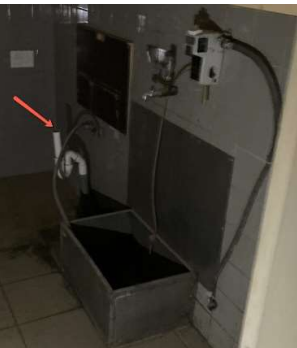
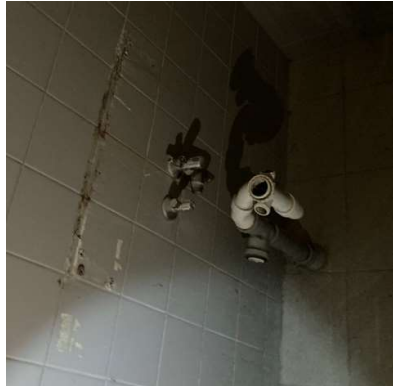
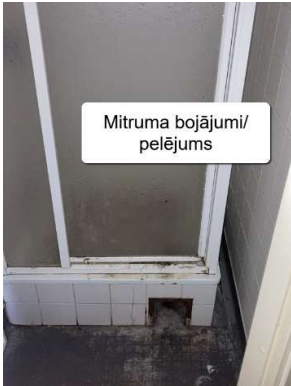
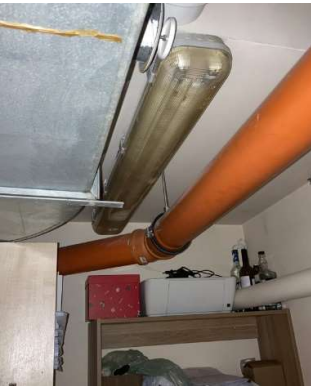
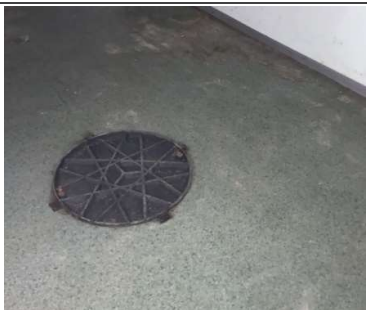
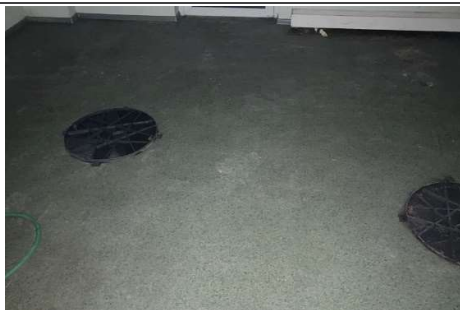
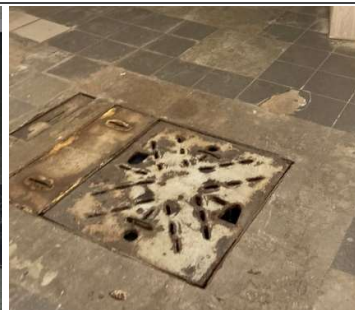
| Apsekošanas objekta vai apsekošanas priekšmeta nosaukums. Īss konstatēto bojājumu un to cēloņu apraksts, tehniskā stāvokļa novērtējums atsevišķiem būves elementiem, konstrukciju veidiem un būves daļām. Atbilstība normatīvo aktu prasībām | | Tehniskais nolietojums (%) |
|---|---|---|
| <p>Ēkā ir centrālais ūdensapgādes pieslēgums. Pārsvārā ir nomainīti esošie ūdensapgādes sistēmas tīkli / cauruļvadi. Lokāli notecējumi savienojumu vietās. Lokāli duškabīnei konstatēti mitruma bojājumi un pelējums. Kanalizācijas iekšējie tīkli ir izbūvēti no PP caurulēm. Lokāli konstatētas demontētas sanitārtehniskās iekārtas.</p> <p>Kopumā elementi ir apmierinošā tehniskā stāvoklī un atbilst normatīvo aktu prasībām. Ēkas atjaunošanas vai pārbūves gadījumā vēlama veikt lokālu ūdensapgādes un kanalizācijas sistēmas atjaunošanu / pārbūvi.</p> | | |

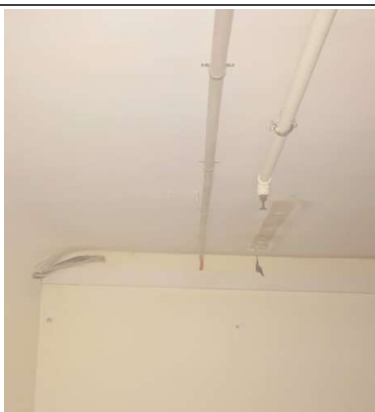
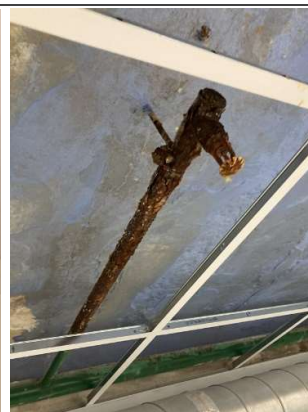
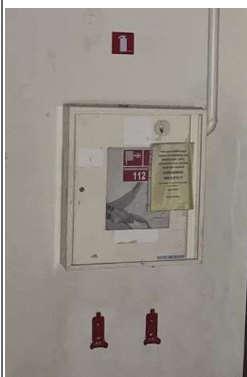
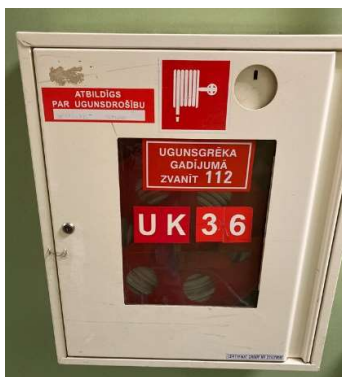
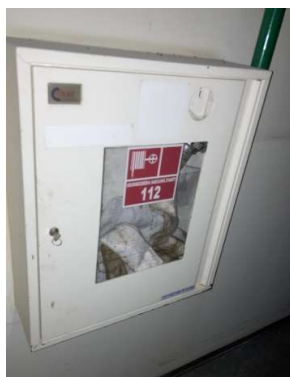
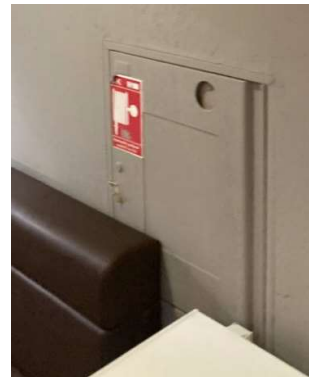
| <p>Ēkā ir izbūvēta arī automātiskās ugunsgrēka atklāšanas sistēma ar dūmu detektoriem. Izbūvēta sprinkleru sistēma. Lokāli cauruļvadi ir korodējuši. Izbūvēts ugunsdzēsības ūdensvads ar ugunsdzēsības krānu kastēm. Uztādīti ugunsdzēsīgie aparāti.</p> <p>Kopumā elementi ir apmierinošā stāvoklī un atbilst normatīvo aktu prasībām. Nepieciešams nomainīt bojātos sprinkleru sistēmas cauruļvadus.</p> | | |

- Nepieciešams nomainīt bojātos sprinkleru sistēmas cauruļvadus;
- Nepieciešams demontēt neekspluatējamo elektroinstalāciju kā arī paredzēt citus preventīvos pasākumus, lai novērst elektrotraumas gūšanas risku. Nepieciešams veikt elektroapgādes sistēmas pretestības mērījumus un sastādīt aktu. Vēlams veikt elektroapgādes sistēmas pilnu atjaunošanu / pārbūvi;

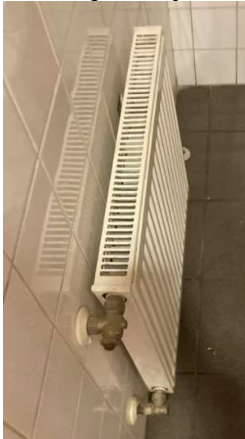
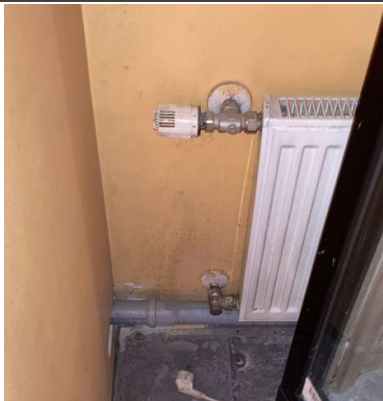
| <p>Ēkā ir centrālā siltumapgāde. Laika gaitā sistēma ir daļēji pārbūvēta un modernizēta. Konstatēti konvektortipa sildķermeņi. Elementiem tika konstatēti siltuma regulācijas vārsti. Lokāli sildķermeņi ir demontēti.</p> <p>Kopumā elementi ir apmierinošā tehniskā stāvoklī. Ēkas atjaunošanas vai pārbūves gadījumā vēlams veikt apkures sistēmas pilnu atjaunošanu / pārbūvi.</p> | | |

- Vēlams veikt lokālu ūdensapgādes un kanalizācijas sistēmas atjaunošanu / pārbūvi;
- Vēlams veikt apkures sistēmas pilnu atjaunošanu / pārbūvi;
- Vēlams veikt vājstrāvas sistēmas pilnu atjaunošanu / pārbūvi;

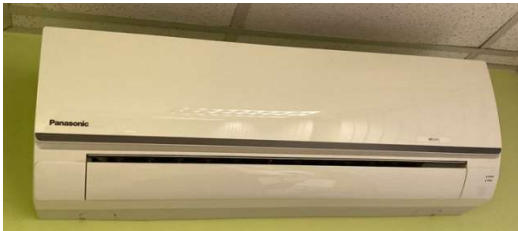
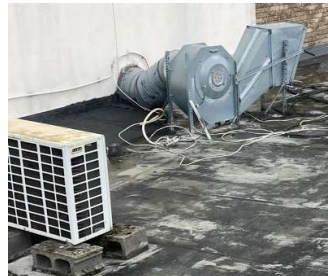
| <p>Ēkā konstatētas ventilācijas un gaisa kondicionēšanas sistēmas darba kārtībā.<br/> Kopumā elementi ir labā tehniskā stāvoklī.</p> <div style="display: flex; justify-content: space-around;"> </div> <div style="display: flex; justify-content: space-around; margin-top: 5px;"> <div>Foto Nr.171.</div> <div>Foto Nr.172.</div> <div>Foto Nr.173.</div> </div> <div style="display: flex; justify-content: space-around; margin-top: 10px;"> </div> <div style="display: flex; justify-content: space-around; margin-top: 5px;"> <div>Foto Nr.174.</div> <div>Foto Nr.175.</div> <div>Foto Nr.176.</div> </div> | | |

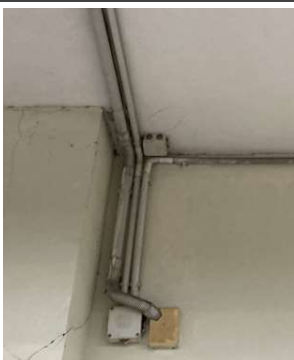
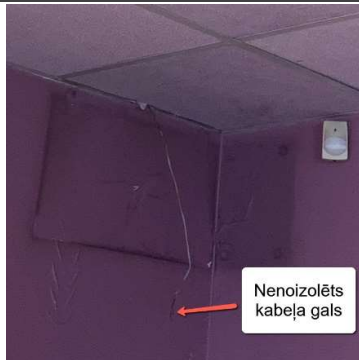
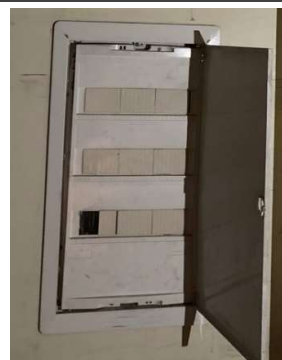
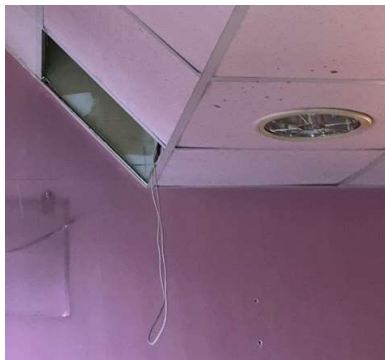
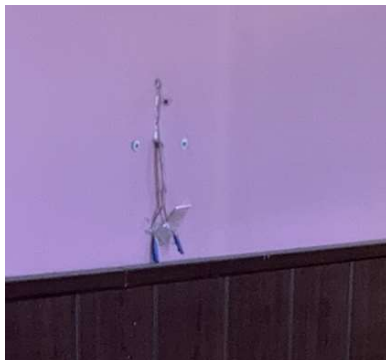
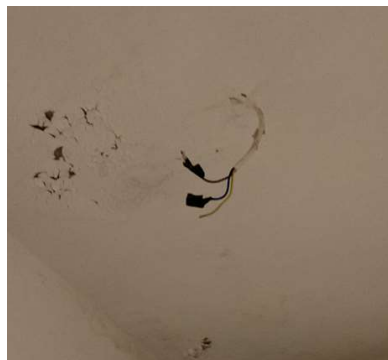
| <p>Ēkā galvenokārt konstatēta pārbūvēta elektroinstalācija, sadalnes. Lokāli ir demontēti gaismas slēdži un nozarkārbas un gaismekļi. Daudzviet konstatēti karājošies vadi un nenoizolēti vadu gali. Uz jumta tika konstatēta demontēta zibensaizsardzības stieple.</p> <p>Kopumā elementi ir neapmierinošā tehniskā stāvoklī. Nepieciešams demontēt neekspluatējamo elektroinstalāciju kā arī paredzēt citus preventīvos pasākumus, lai novērst elektrotraumas gūšanas risku. Nepieciešams veikt elektroapgādes sistēmas pretestības mērījumus un sastādīt aktu. Vēlams veikt elektroapgādes sistēmas pilnu atjaunošanu / pārbūvi.</p> | | |

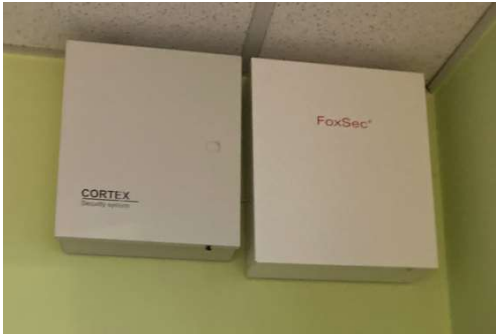
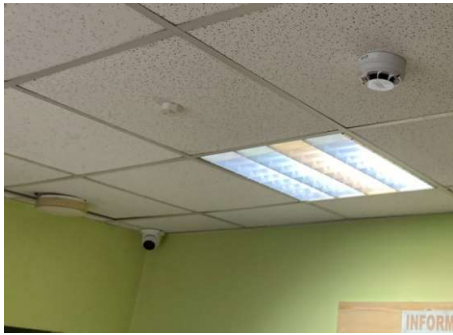
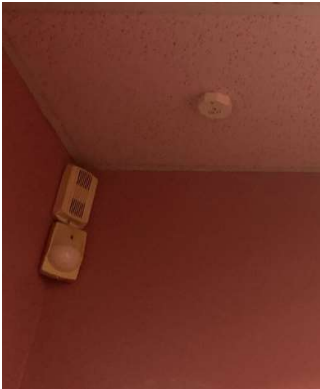
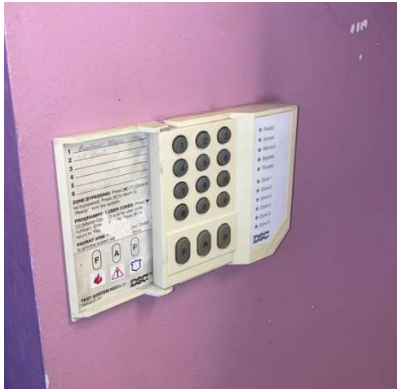
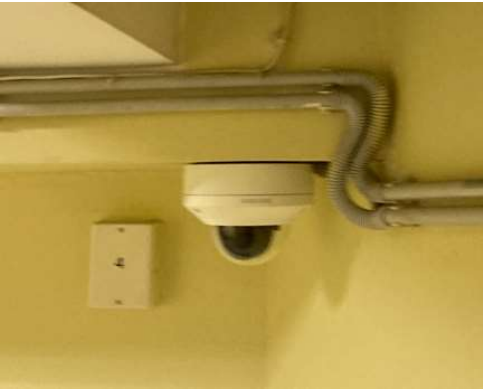
| <p>Ēkā ir konstatēta apsardzes signalizācija un videonovērošanas kameras.<br/>Kopumā elementi ir labā tehniskā stāvoklī.</p> | | |
