TEHNISKĀS IZPĒTES ATZINUMS
Nr. TA-07/2021_SL2

**Pārseguma konstrukcijas Rīgas pasažieru stacijā
Rīgā, Stacijas laukumā 2**

SIA "Tectum supervising"

2021.gada jūlijs

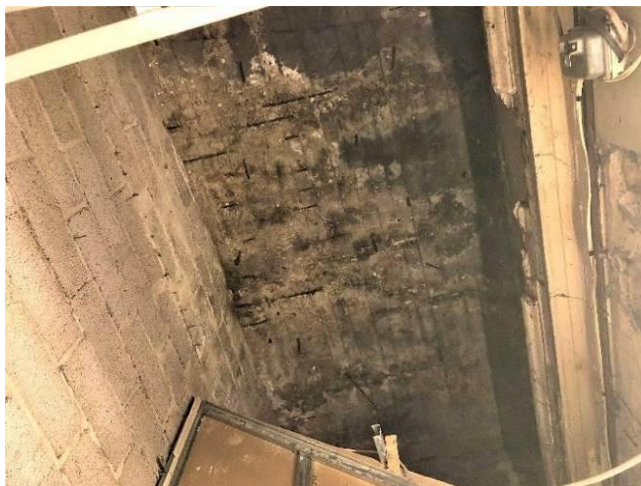
Foto Nr. 3, 4 Pārsegums gaitenī (atrodas ārpus kadastrālās uzlm. lietas) atrodas zem perona D-DR stūrī.

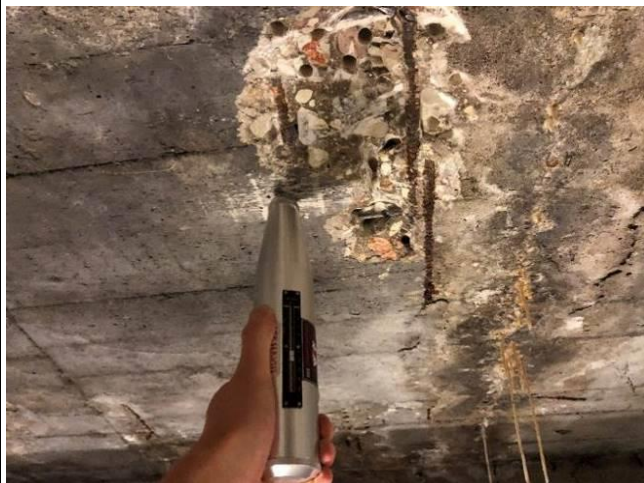
Veicot betona negraujošo pārbaudi - noteikta betona virsmas kubiskā stiprība, testus veicot ar Šmita āmuru, secināms, ka betona cietība vid. ir 45MPa.

Foto Nr. 7 Betona cietības pārbaude ar šmita āmuru – 45MPa.

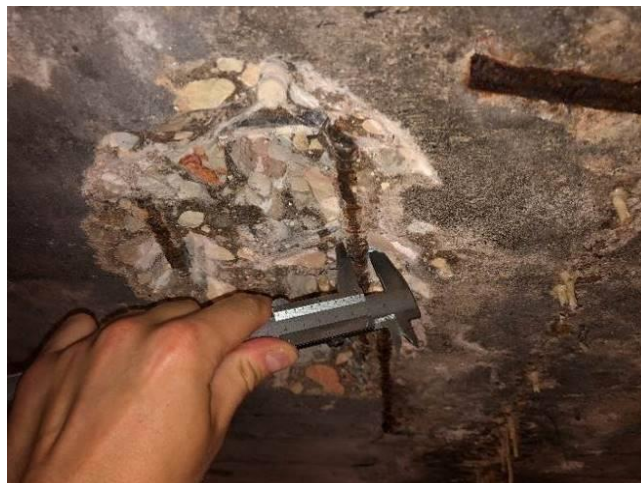
Atsedzot pārseguma plātnes apakšējo stiebrojumu, kurš konkrētajā gadījumā nodrošina pārseguma plātnes nestspēju uzņemot stiepes spriegumus, tika konstatēts, ka tas veidots no Ø12mm AIII klases nesošās stiegras, solis 150mm. Konstruktīvās šķērsstiegras veidotas no Ø6mm gludstiegras ar soli 250mm.

Foto Nr. 8 Nesošais stiegrojums Ø12mm.

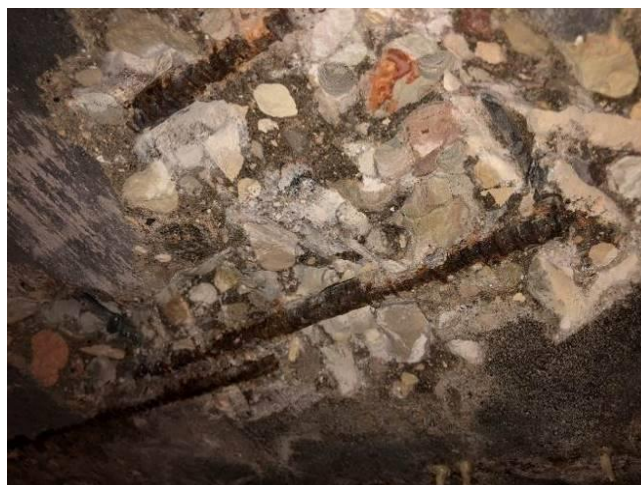
Atsegumā nesošajam stiebrojumam novērojama virsmas korozija, mehāniski attīrot stiegru no korozijas tika secināts, ka tās šķērsriezuma zudums ir vid.10% (samazinājies profilējuma augstums). Gludstiegrai (šķērsstiegra) šķērsriezuma zudums netika konstatēts, tikai virsmas korozija.

Foto Nr. 12 Daļējs stiegras profilējuma zudums.

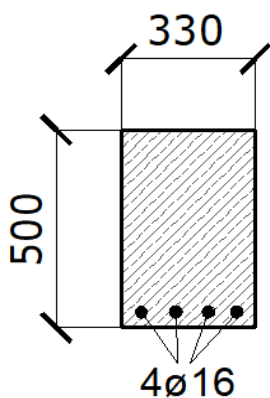
Atsegumā Nr.2 tika atsegts dz.betona sijas stiegrojums zonā, kur vizuāli redzams, ka uz sijas stiegrojumu ir ilgstoši iedarbojies mitrums, ūdens tecēšana. Sijas ārējie izmēri 500(h)x330mm. Nesošais stiegrojums sijai veidots no 4xØ16mm AIII klases stiegrām.

Foto Nr. 13 Dz.betona sijas izmērs 500x330mm.

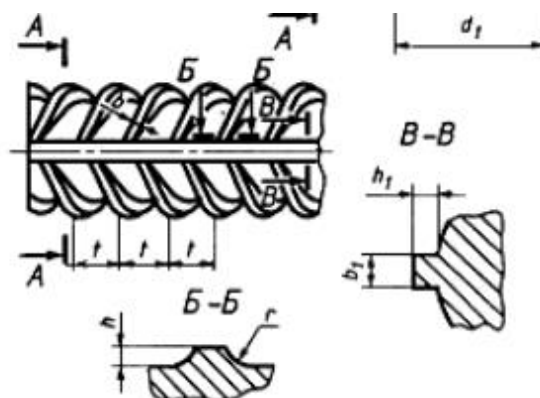
Foto Nr. 14 Stiegras AIII klases profilējums, t-12mm.

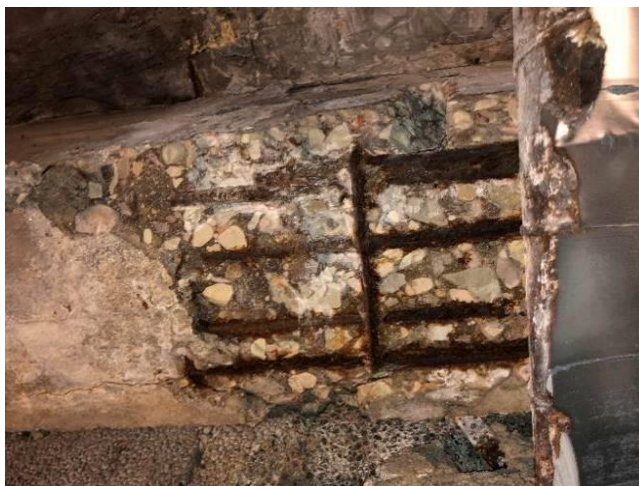
Foto Nr. 17 Stiegrojuma atsegums dz.betona sijā.

Atsegumā atsevišķām nesošajām stiegrām novērojama virsmas korozija, mehāniski attīrot stiegru no korozijas tika secināts, ka tās šķērsriezuma zudums ir vid.15% (pilnīgs profilējuma zudums). Atseguma vieta sakrīt ar stiegru garenpārlaiduma vietu. Veicot betona negraujošo pārbaudi - noteikta betona virsmas kubiskā stiprība, testus veicot ar Šmita āmuru, secināms, ka betona cietība vid. ir 50MPa.

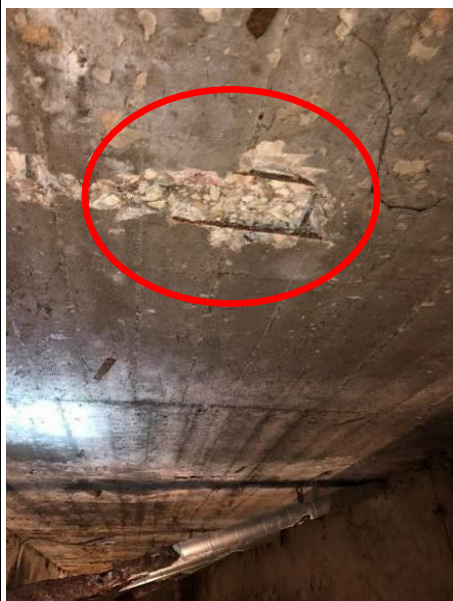
Atsegumā nesošajam stiegrojumam novērojama virsmas korozija, mehāniski attīrot stiegru no korozijas, šķērsriezuma zudums netika konstatēts, tikai virsmas korozija.

Foto Nr. 24 Atsegums Nr.3, atsegts apakšējais stiegrojums.

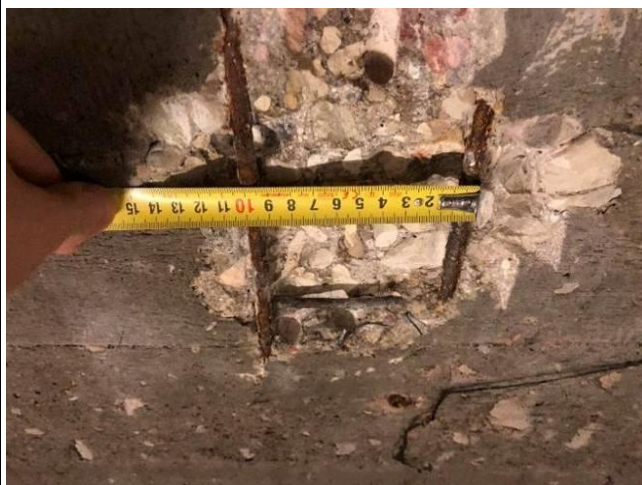
Foto Nr. 28 Nesošā stiegrojuma solis 100mm.

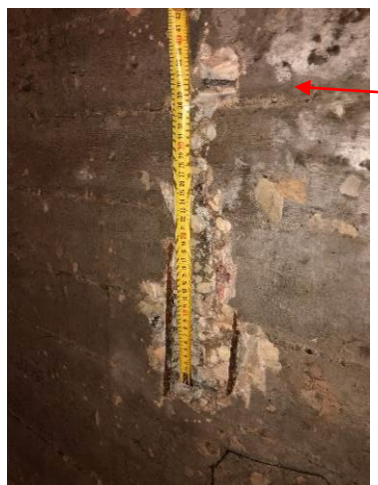
Foto Nr. 29 Šķērsstiegras solis 350mm.

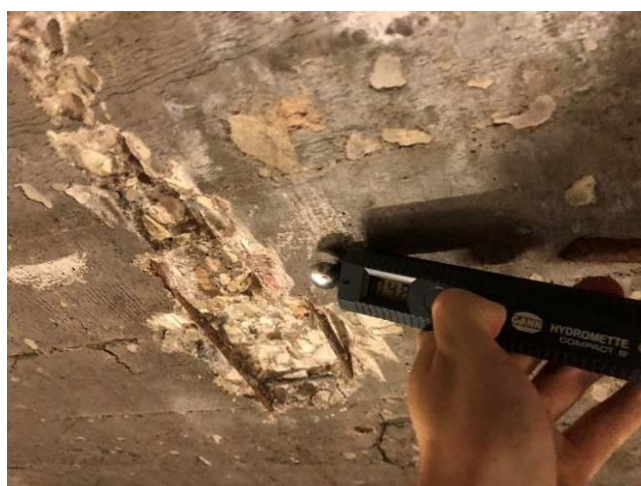
Veicot mitruma mērījumus betonā, tika konstatēts, ka mitruma daudzums betonā ir 2.5%CM, kas ir uzskatāms par sausu betonu. Mitruma daudzums betonā norāda, ka ūdens migrācija no augšas nenotiek. Stiegrojuma bojājumi ir vairāk saistīti ar telpas paaugstināto gaisa mitrumu. Mitruma mērījumi betonā tika veikti ar HYDROMETTE Compact B mērierīci.

Foto Nr. 31 Mitrums betona konstrukcijā 2.5%CM.

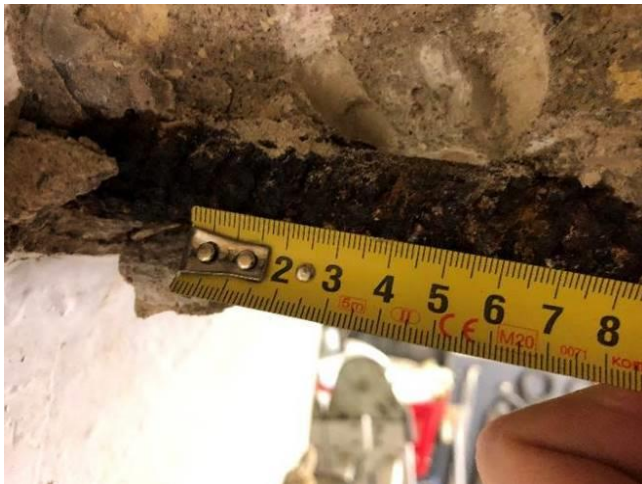
Foto Nr. 35 AIII klases stiegra, $t=12\text{mm}$.

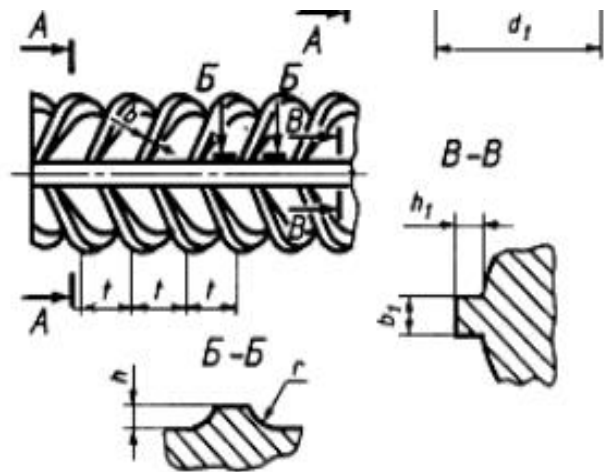
Foto Nr. 36 Stiegras AIII klases profilējums, $t=12\text{mm}$.

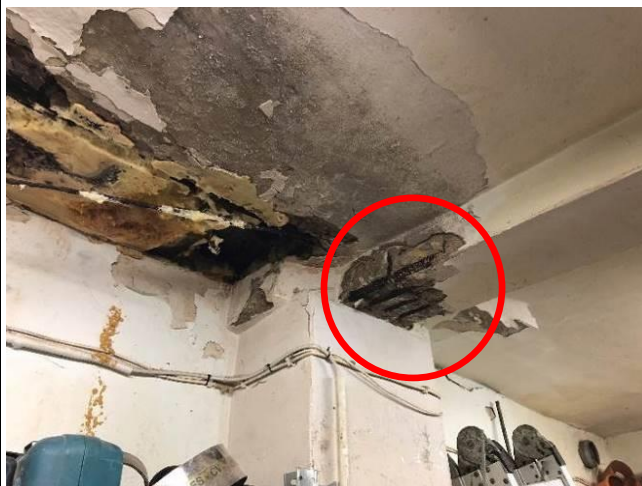
Foto Nr. 39 Pārseguma dz.betona rīgelis, kuram veikts atsegums.

Atsegumā nesošajām stiegrām novērojama virsmas korozija, mehāniski attīrot stiegru no korozijas tika secināts, ka tās šķērsriezuma zudums ir vid.10% (apakšējās daļas profilējuma zudums).

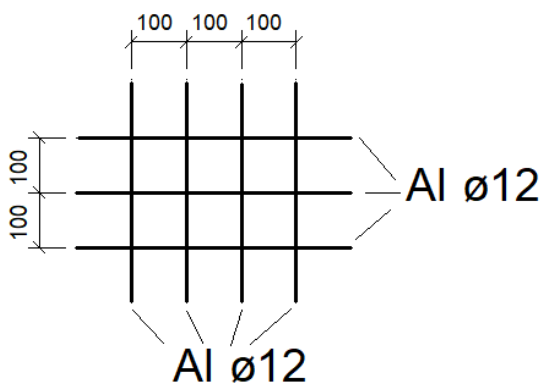
Foto Nr. 45 Pārseguma plātnes stiebrojuma principiālā shēma.

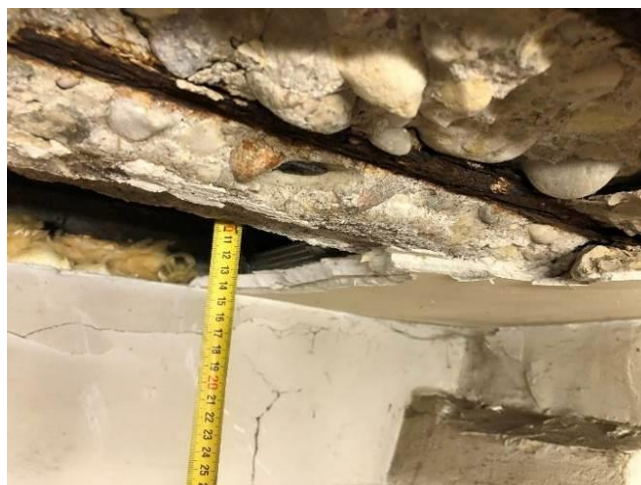
Atsedzot pārseguma plātnes (plātnes kopējais biezums 100-120mm) apakšējo stiegrojumu, tika konstatēts, ka tas abos virzienos veidots no AI klases gludstiegras Ø12mm, solis 100mm. Atsegumā uzmērītā betona aizsargkārtā 20mm. Atseguma zonā betona aizsargkārtā savu funkciju vairs nepilda, jo tā stiegrojuma korozijas un ūdens iedarbes rezultātā ir zaudējusi savu blīvumu un ir kļuvusi irdena, kā rezultātā tā pati krīt nost. 50% no telpas apjoma betona aizsargkārtā ir atdalījusies no pamatnes, kas netieši norāda uz to, ka stiegrojums šajās zonās ir korodējies. Atsegumā nesošajam stiegrojumam novērojama virsmas korozija, mehāniski attīrot stiegru no korozijas, šķērsriezuma zudums tika konstatēts vid.20%, daudzas stiegras ir ievērojami saslāņojušās.

Foto Nr. 46 Monolitās pārseguma plātnes biezums 100-120mm.

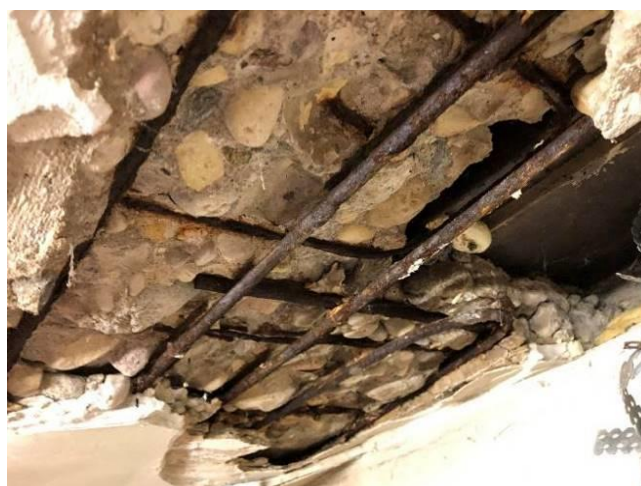
Foto Nr. 48 Nesošais stiebrojums gludstiegra Ø12mm.

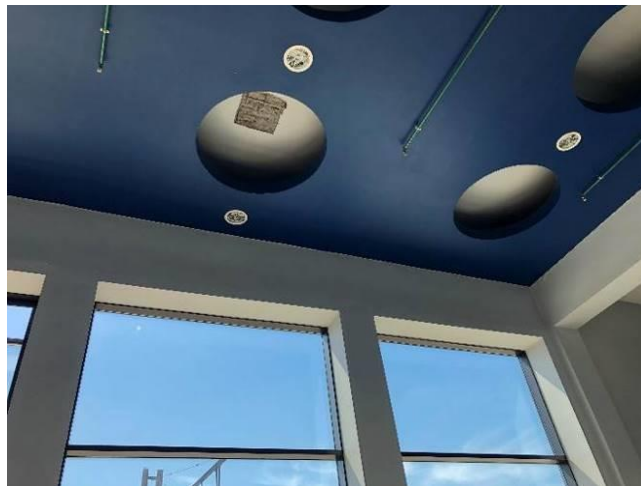
Foto Nr. 68 Atseguma vieta Nr.1.

Atsegumā Nr.1 tika atsegts gāzbetona plātņu pārseguma apakšējais stiegrojums. Veicot mērījumus tika konstatēts, ka stiegrojuma siets veidots no AI klases gludstiegrām Ø6mm, to gaišpelēkais tonis norāda uz to, ka tās ir cinkotas. Darba (nesošais) stiegrojums izbūvēts ar soli vid.70mm, konstruktīvas stiegrojums šķērsvirzienā izbūvēts ar soli 200mm. Darba stiegru aizsargkārtā 10mm. Atsegumā stiegrojuma virsma klāta ar koroziju, to mehāniski attīrot, tika konstatēts, ka stiegrojuma šķērsriezums vai virsmas struktūra nav bojāta un mazinājusies. Veicot mitruma mērījumus gāzbetonā, tika konstatēts, ka mitruma daudzums konstrukcijā ir 0.4%CM (mērierīces rādījums vid.35-40), kas attiecībā uz gāzbetonu ir uzskatāma par sausu vidi, kas nozīmē, ka nekontrolēta mitruma migrācija atseguma zonā nenotiek. Vizuāli mitruma izraisīti bojājumi pārseguma apdarē netika konstatēti. Virs griestu daļā uz ārsienas iekšējās virsmas, kur nav veikta apdares labošana, redzamas senas ūdens migrācijas pēdas, atdalījusies apdare no pamatnes. Mitruma mērījumi betonā tika veikti ar HYDROMETTE Compact B mērierīci.

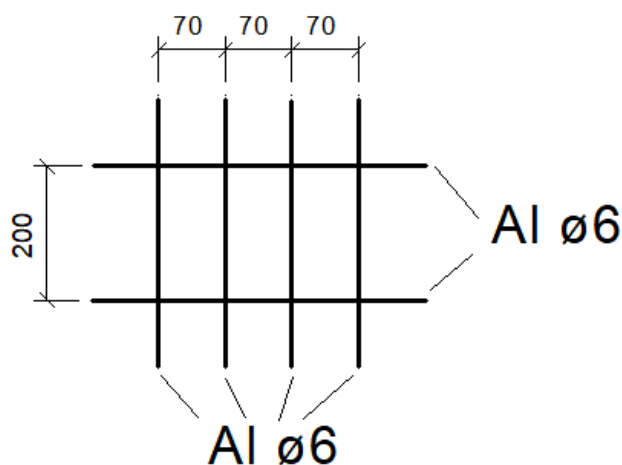
Foto Nr. 73 Pārseguma plātnes stiegrojuma principiālā shēma.
